石西礁湖自然再生協議会

## 生活・利用に関する検討部会からの報告

平成25年1月31日

## 竹富南航路浚渫工事の実施状況報告

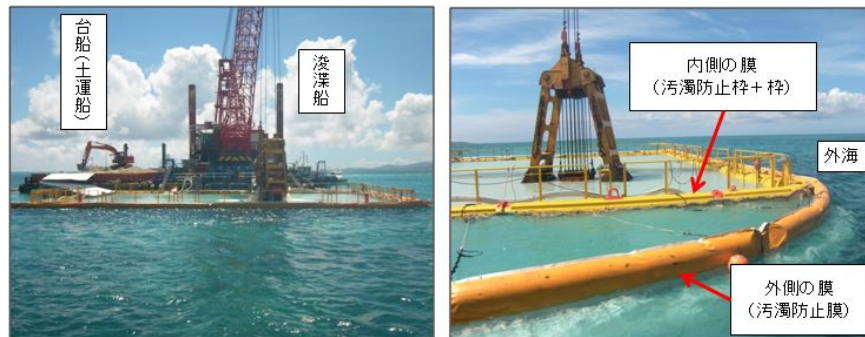
写真2.1 グラブ浚渫船の作業状況

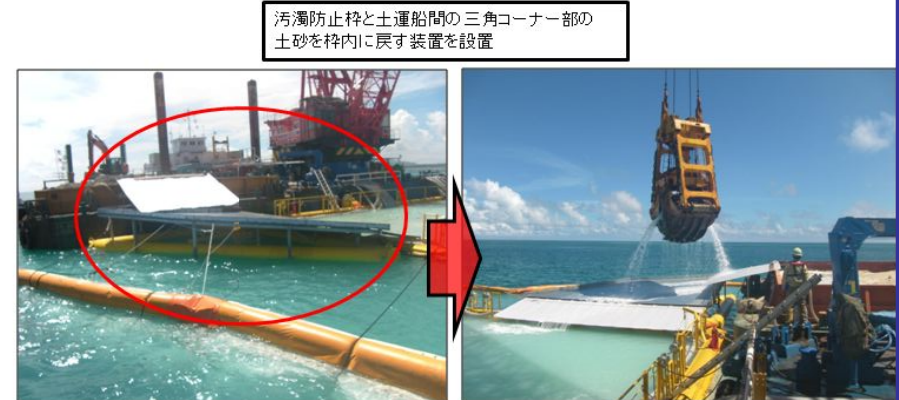
写真2.2 作業時の汚濁防止の工夫

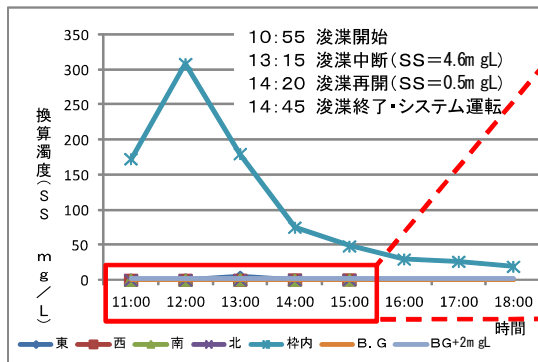
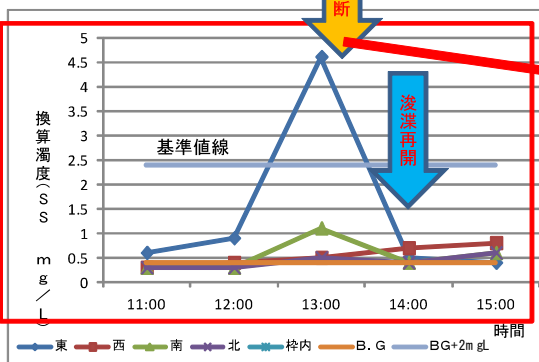
(2) 作業中止基準の運用状況(9月7日の例)

浚渫日数67日に対し、38回中止基準を超過。基準超過確認後直ちに工事を中止している。

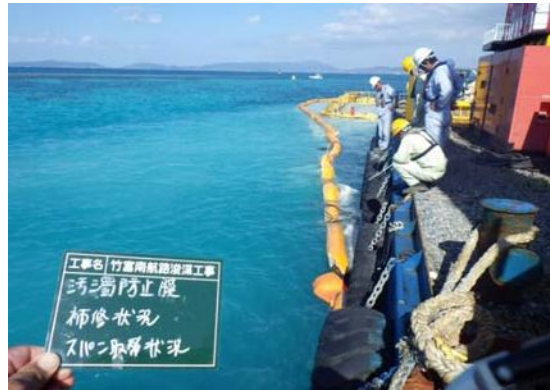
10月19日に汚濁防止膜が破損(外側のみ)し、一部取替えを行った。  
その際も、直ちに工事を中止し、作業を実施した。

汚濁防止膜破損による濁りの状況

- 8:00           ダイバーが汚濁防止膜が部分的に薄くなっていることを確認
- 8:00~12:00 上記箇所を補修糸で補強
- 12:45           浚渫作業開始
- 14:00           汚濁防止膜外側への濁りの流出(濁度3.9)を確認 → 作業中止
- 14:00~17:10 汚濁防止膜取替え作業
- 17:10           浚渫作業再開

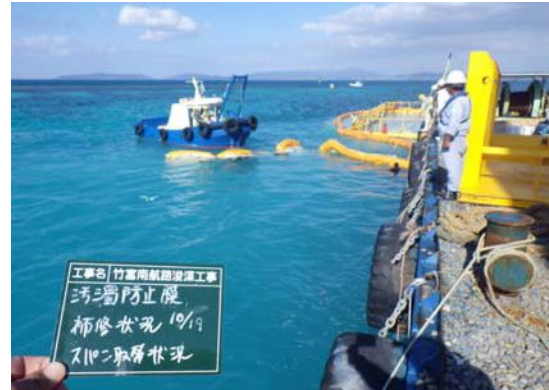
汚濁防止膜取替え状況①

同等の現象を確認した場合、生地を張り当てて縫製を行う

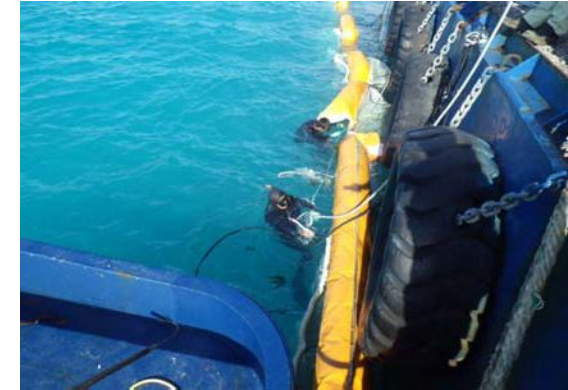
汚濁防止膜取替え状況②

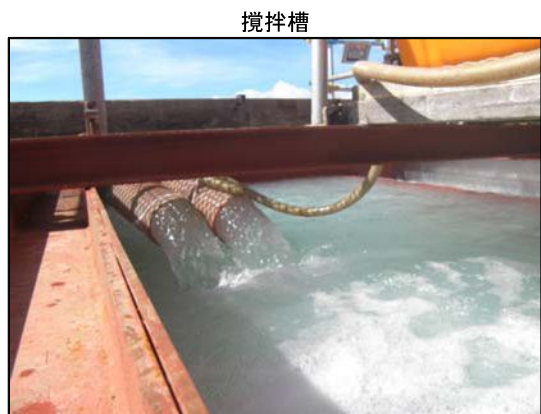
沈殿処理前採水(攪拌槽)  
10月6日 15:35

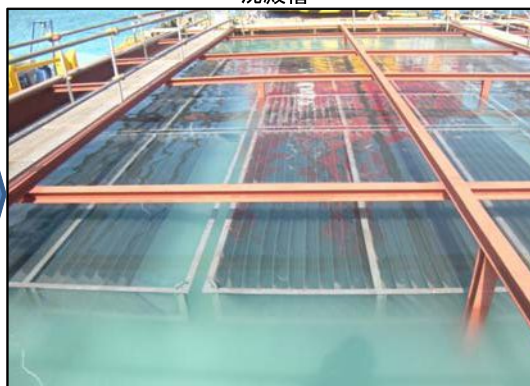
沈殿処理水比較(45分間)  
処理前濁度 420 / 処理後濁度 30

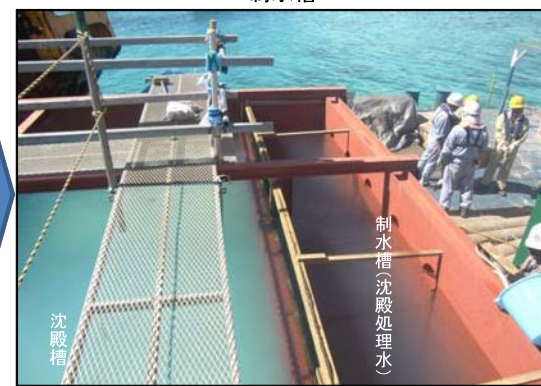
沈殿処理後採水(制水槽)  
10月6日 16:20
