# 石西礁湖自然再生協議会

## 生活・利用に関する検討部会 からの報告

平成28年度 石垣港湾事務所の工事状況等の報告

## 平成28年度 沖縄県の工事状況等の報告

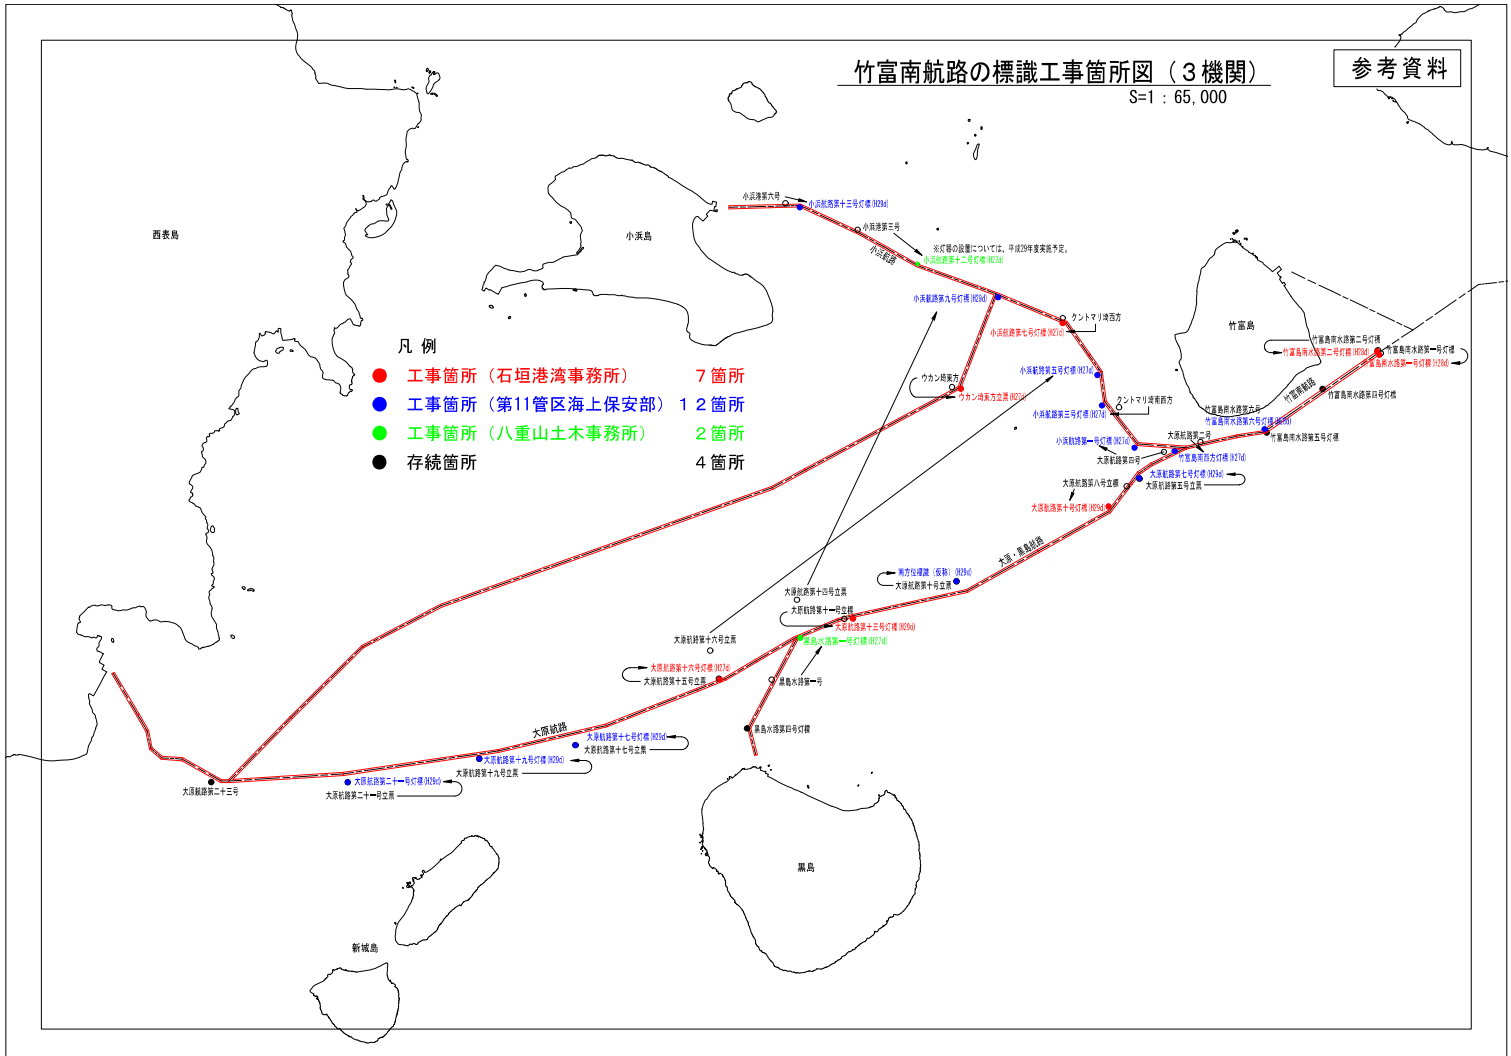
## 竹富南航路の標識工事箇所図(3機関)

## 凡例

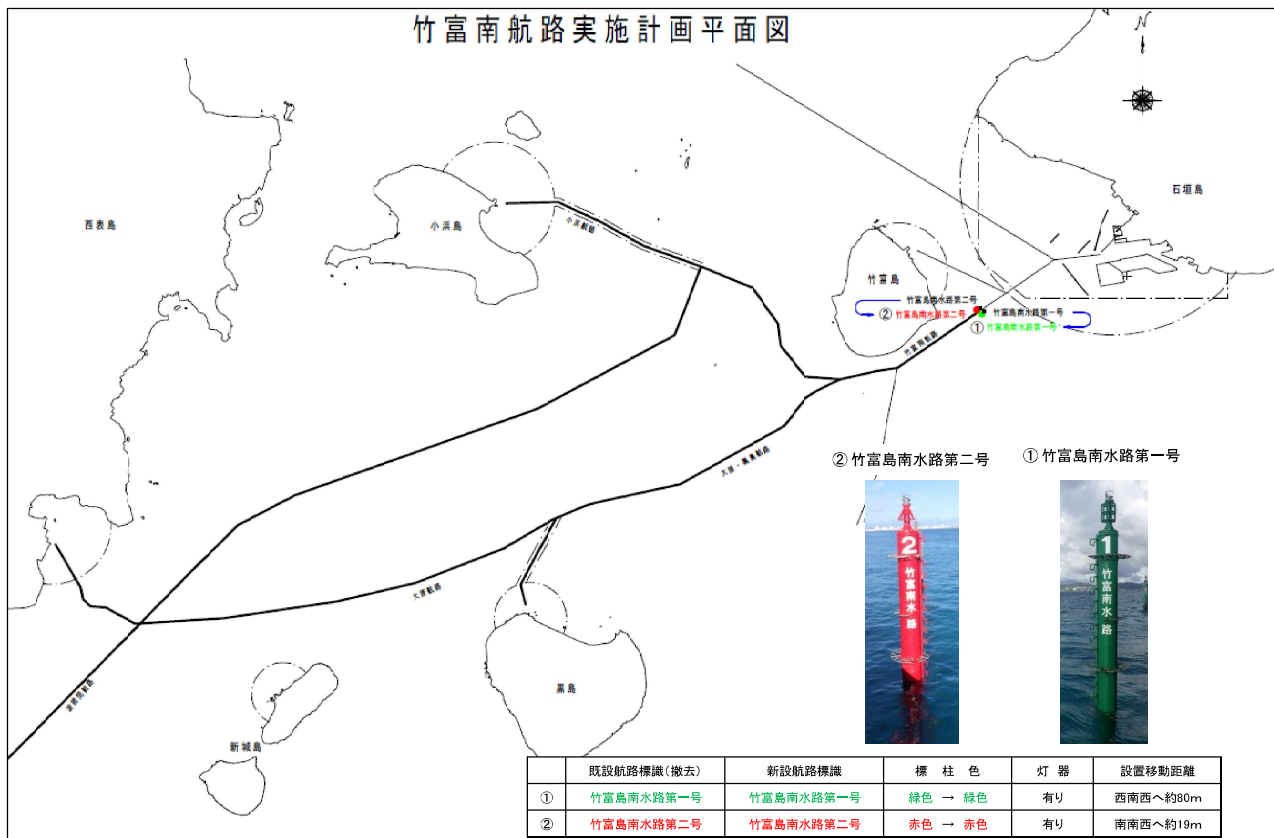
## I-5. 航路標識移設工事の状況

- ・平成28年度の標識移設箇所は、図に示す①～②の2箇所です(当事務所実施分)。
- ・移設後の標識名称、本体色、灯器の有無などは図右下の表のとおりです。

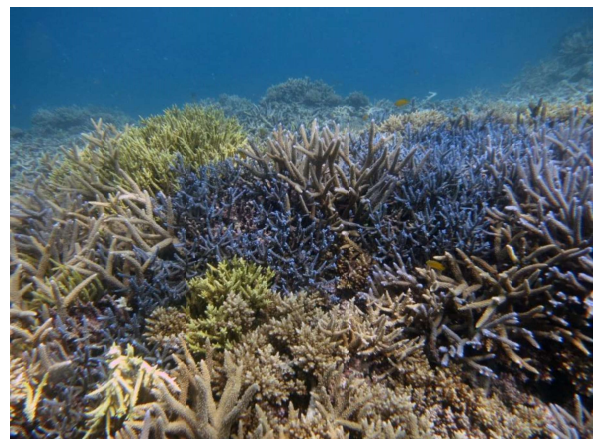
## II-2. 移設サンゴの量

- ・航路整備区域に分布するサンゴの種類には、群体サンゴと群集サンゴがあります。
- ・平成28年度は群体サンゴを8,300群体、群集サンゴを400m<sup>2</sup>の移設を行っています。

平成23年度		平成24年度		平成25年度	
群体サンゴ	群集サンゴ	群体サンゴ	群集サンゴ	群体サンゴ	群集サンゴ
1,460群体	750m <sup>2</sup>	3,260群体	1,060m <sup>2</sup>	3,000群体	1,200m <sup>2</sup>
平成26年度		平成27年度		平成28年度(予定)	
群体サンゴ	群集サンゴ	群体サンゴ	群集サンゴ	群体サンゴ	群集サンゴ
3,000群体	1,200m <sup>2</sup>	10,420群体	500m <sup>2</sup>	8,300群体	400m <sup>2</sup>

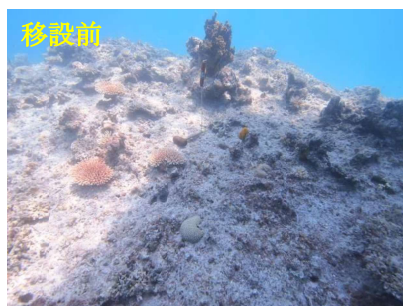
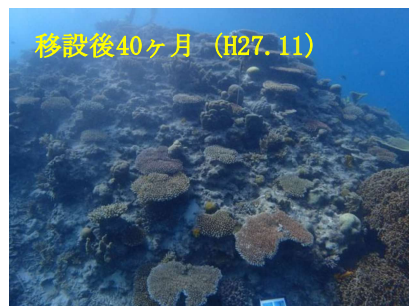
### II-3. 群体サンゴのモニタリング

- ・平成23～27年度までの群体サンゴのモニタリング結果の一例を示します。
- ・モニタリングの結果、生存被度及び出現種類数は多少の増減はありますが、順調に推移しています。
- ・平成28年度のモニタリング結果については現在調査中ですが、報道されているとおり、石西礁湖全体でサンゴの白化が起こっており、移設サンゴについても一部で白化が確認されています。

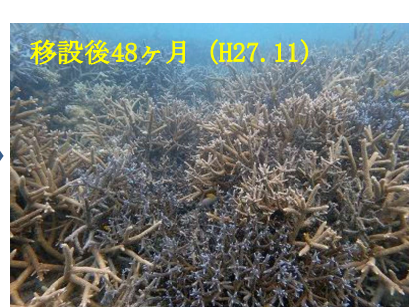
### II-4. 群集サンゴのモニタリング

- ・平成23～27年度までの群集サンゴのモニタリング結果の一例を示します。
- ・モニタリングの結果、生存被度及び出現種類数は多少の増減はありますが、順調に推移しています。
- ・平成28年度のモニタリング結果については現在調査中ですが、報道されているとおり、石西礁湖全体でサンゴの白化が起こっており、移設サンゴについても一部で白化が確認されています。

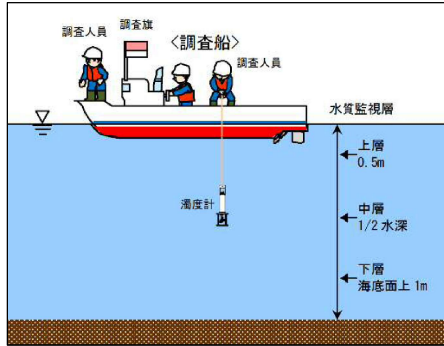
濁度計による計測状況

浚渫作業中の水質監視として、作業船団の周囲で定期的に濁りを計測しています。水質監視の基準を超えた場合は浚渫作業を一時中止し、原因に対処したうえで基準値内に収まったことを確認できた後に、工事を再開することとしています。
