生活・利用に関する検討部 会からの報告

平成29年度 石垣港湾事務所の工事状況等の報告

平成29年11月
沖縄総合事務局 石垣港湾事務所

平成29年度 沖縄県の工事状況等の報告

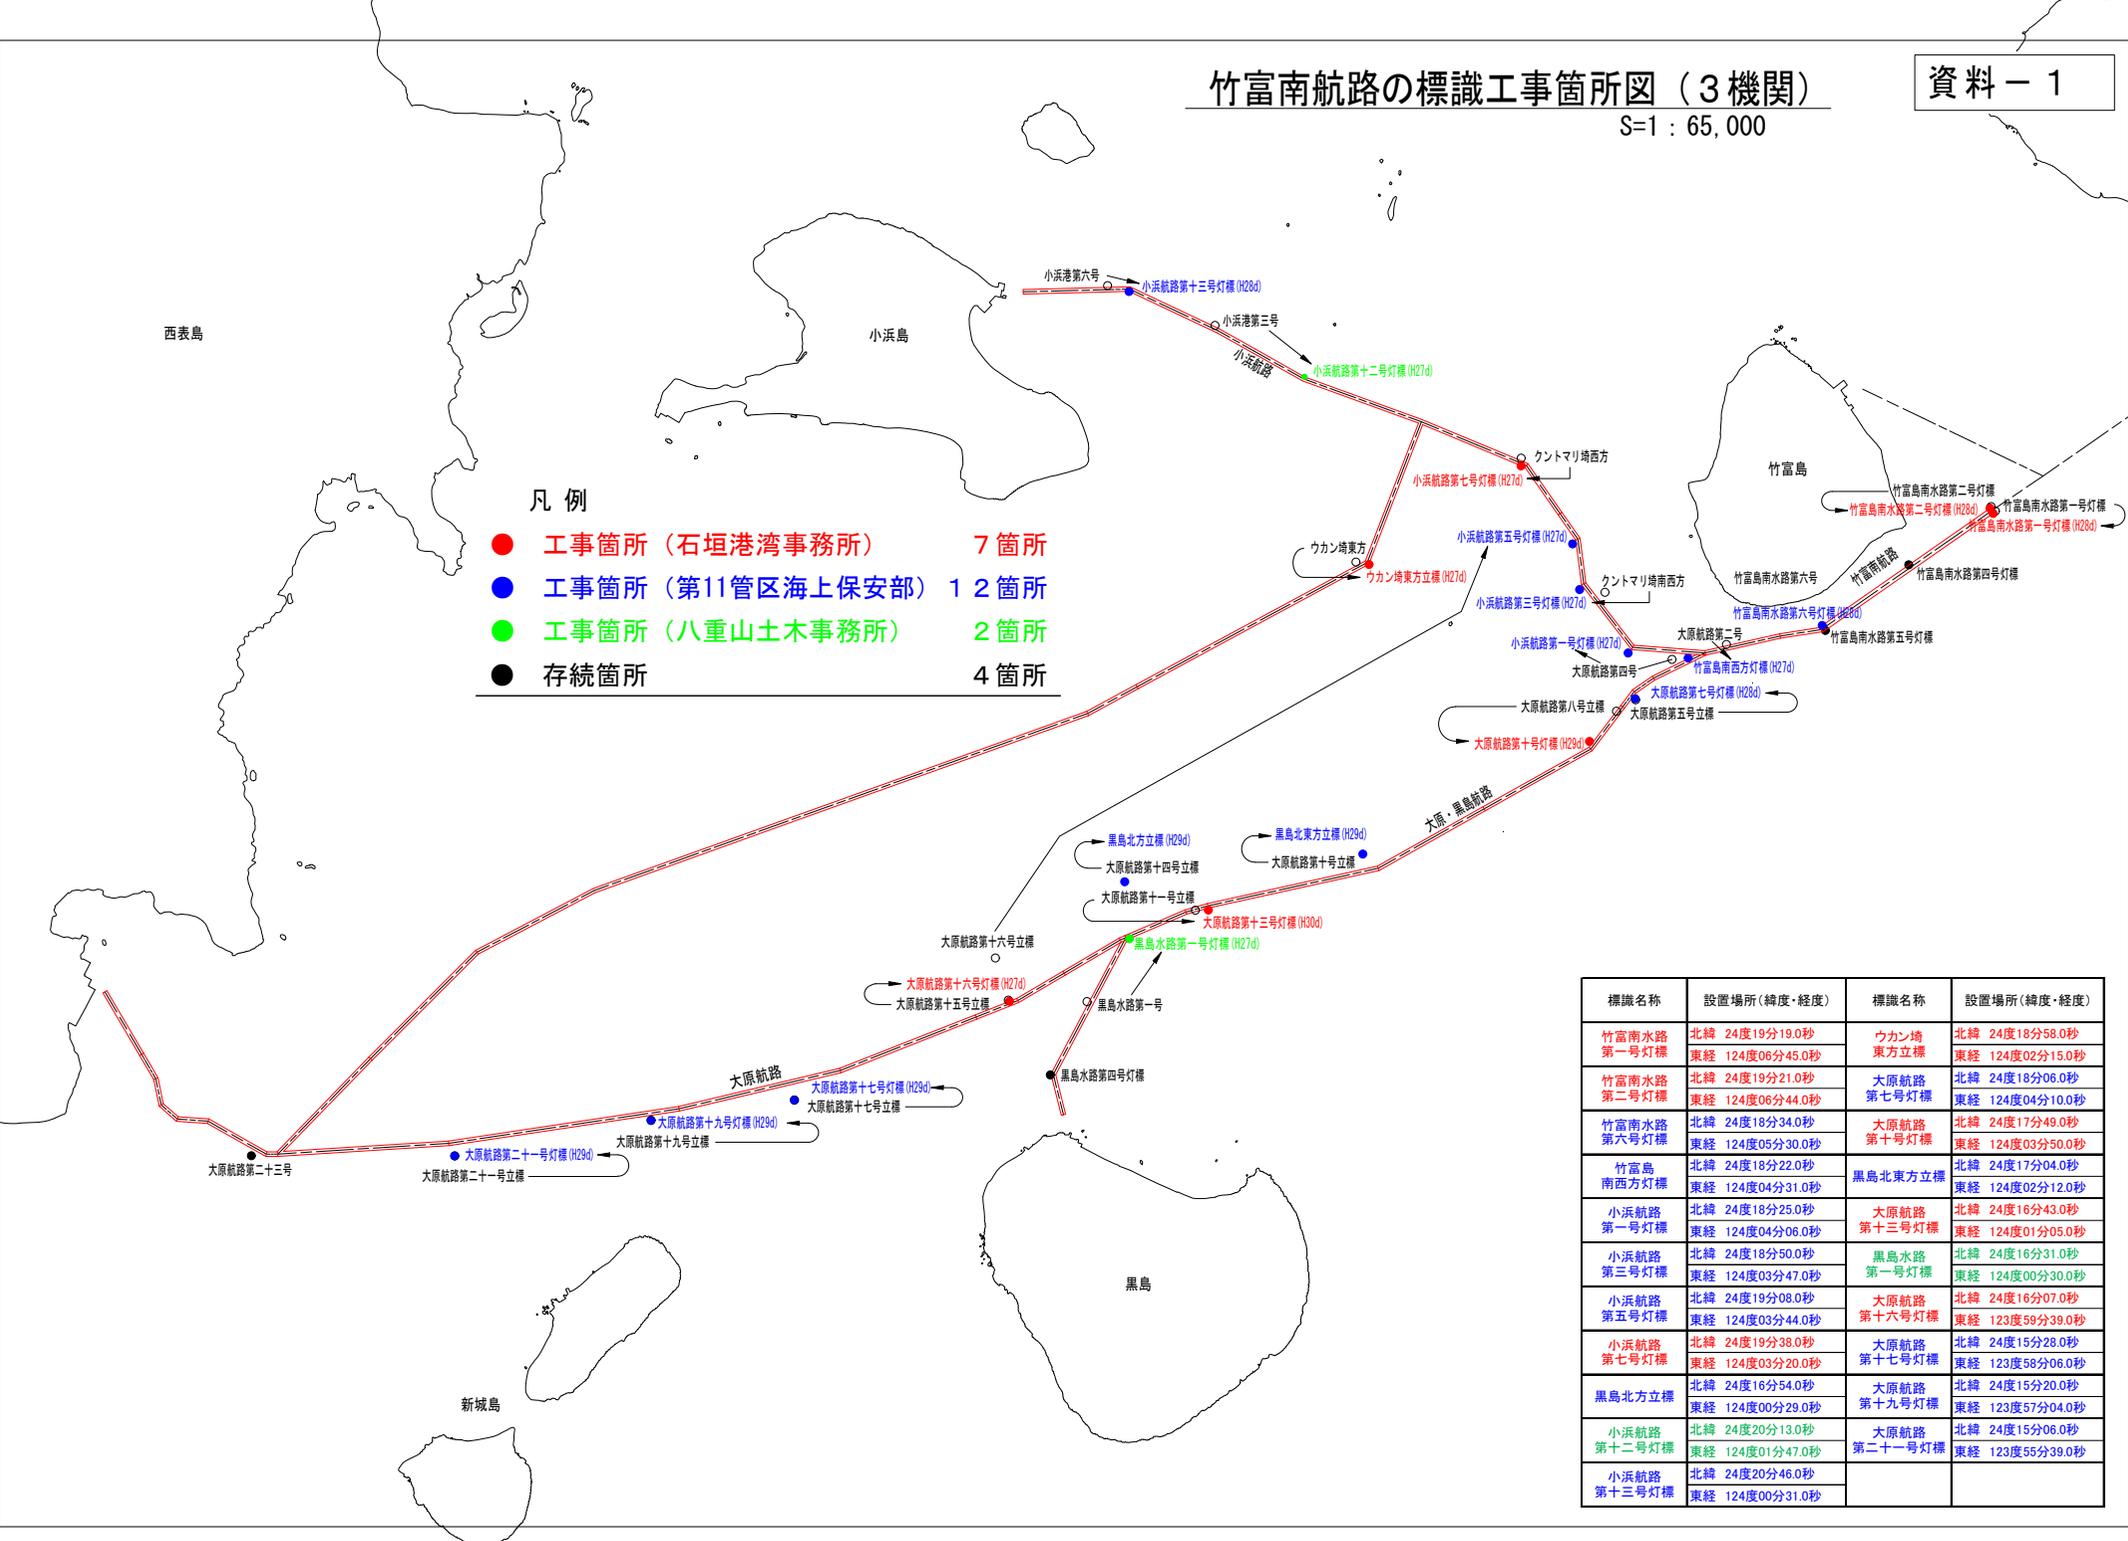
竹富南航路の標識工事箇所図（3機関）

- 工事箇所（石垣港湾事務所） 7箇所
- 工事箇所（第11管区海上保安部） 12箇所
- 工事箇所（八重山土木事務所） 2箇所
- 存続箇所 4箇所

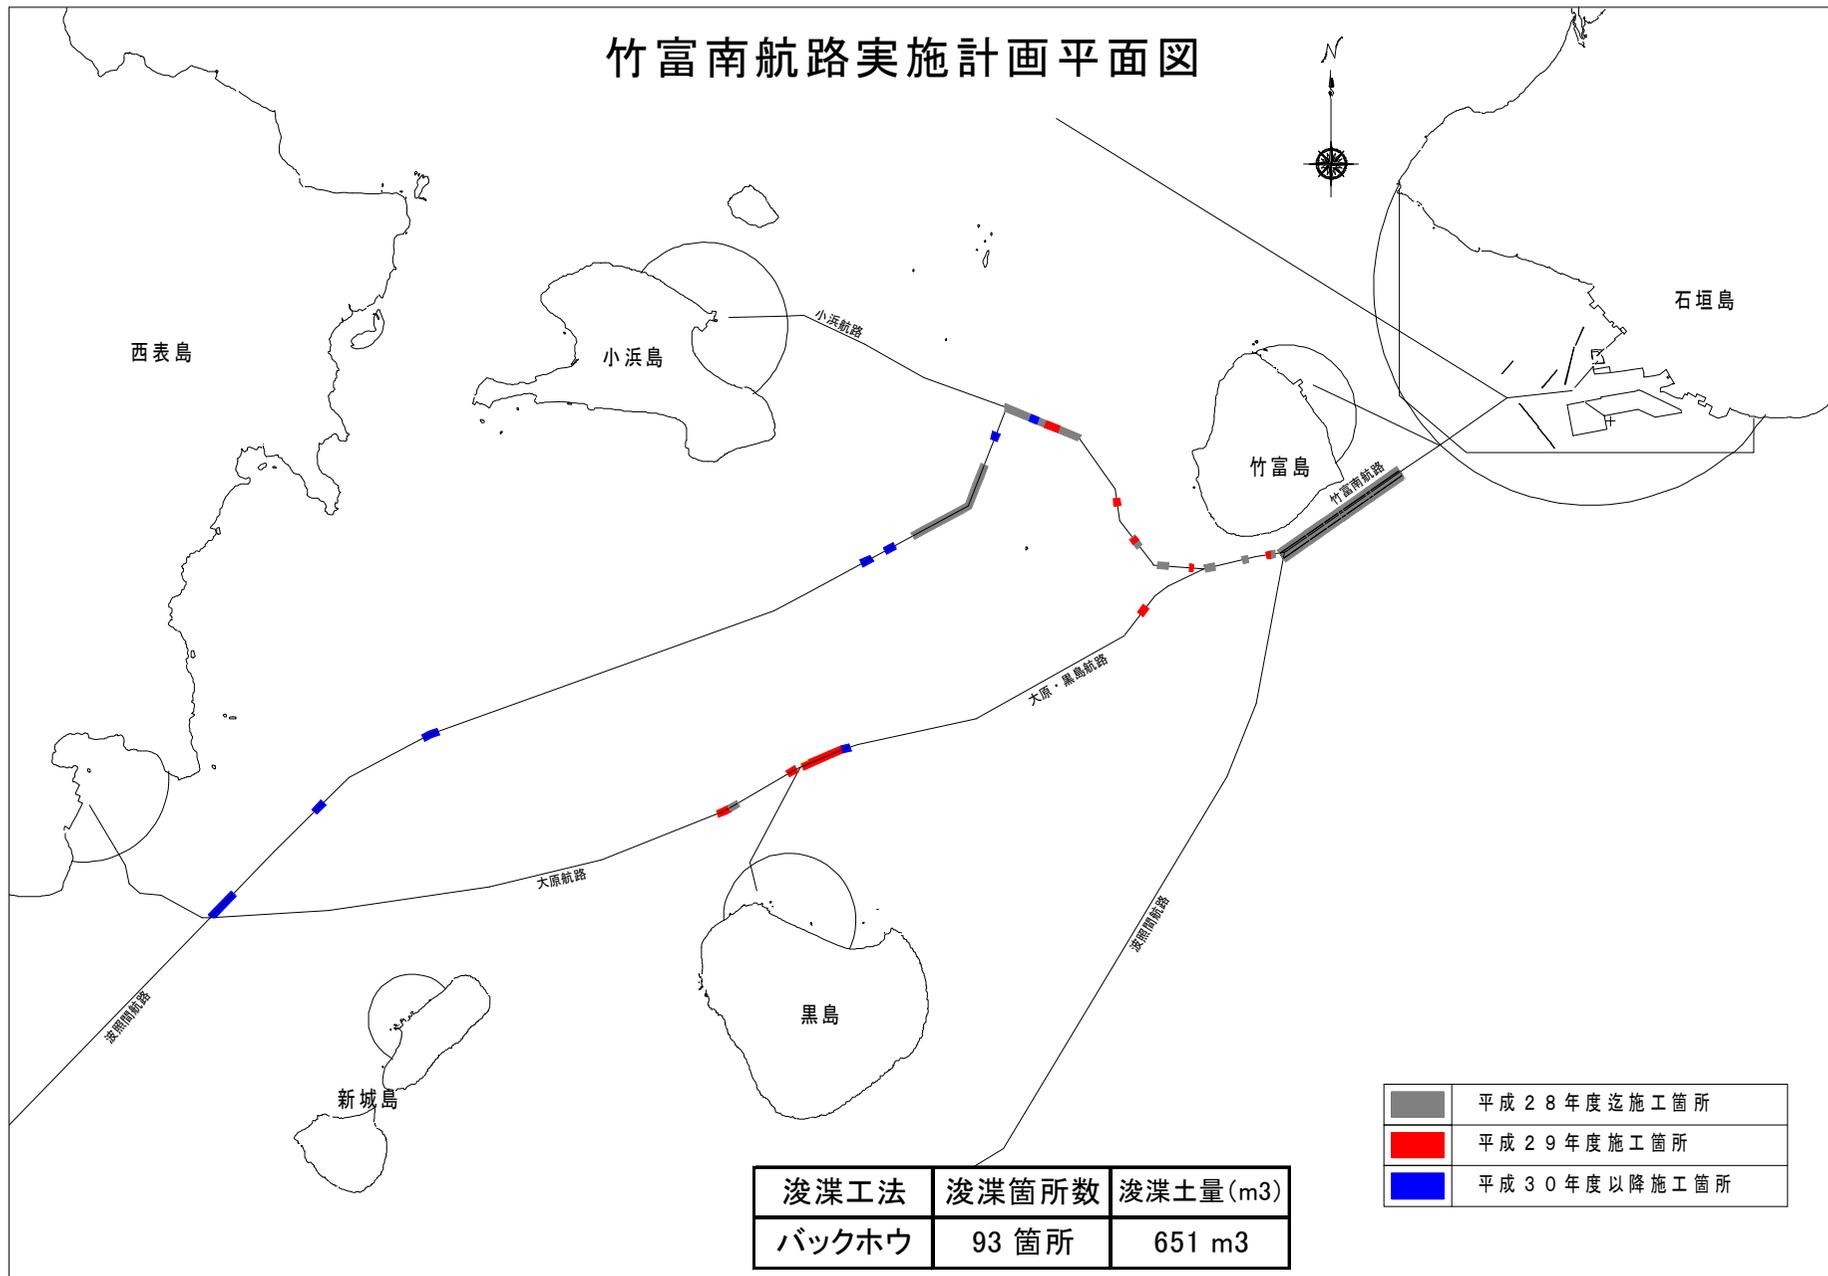
I-2. 浚渫工事の状況

・平成29年度の浚渫箇所は、図の赤い箇所浚渫土量は651m³です。

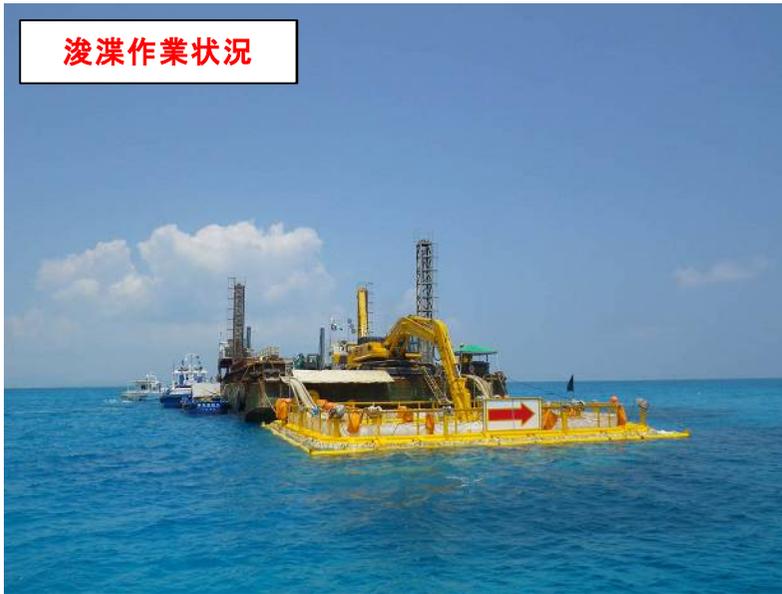
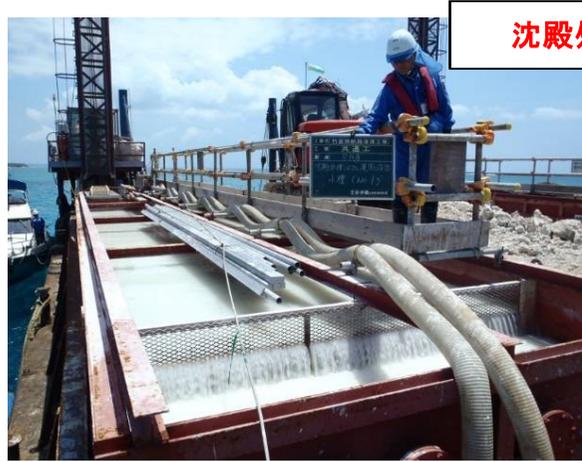
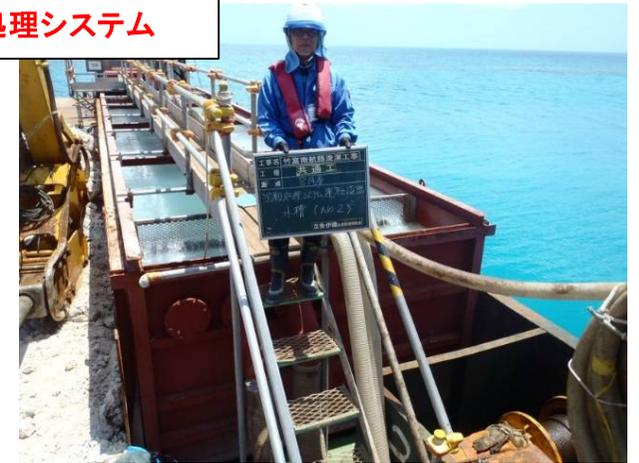
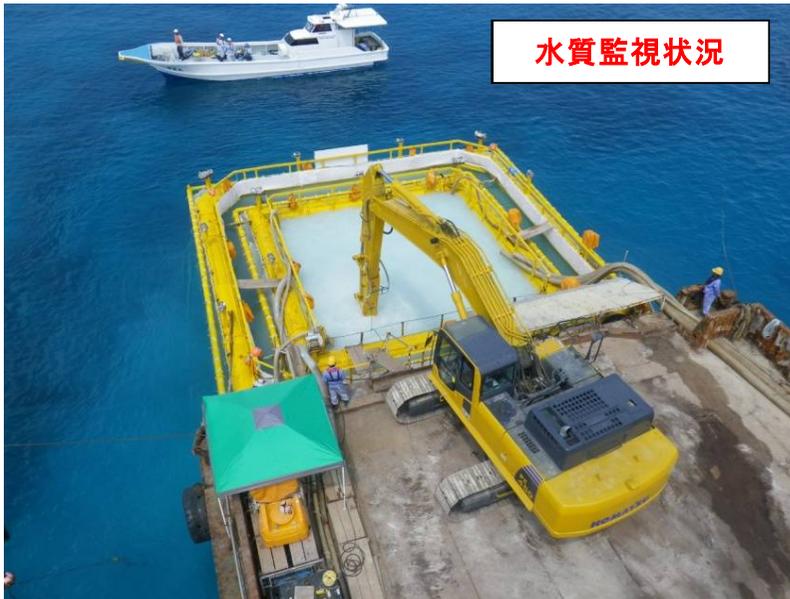
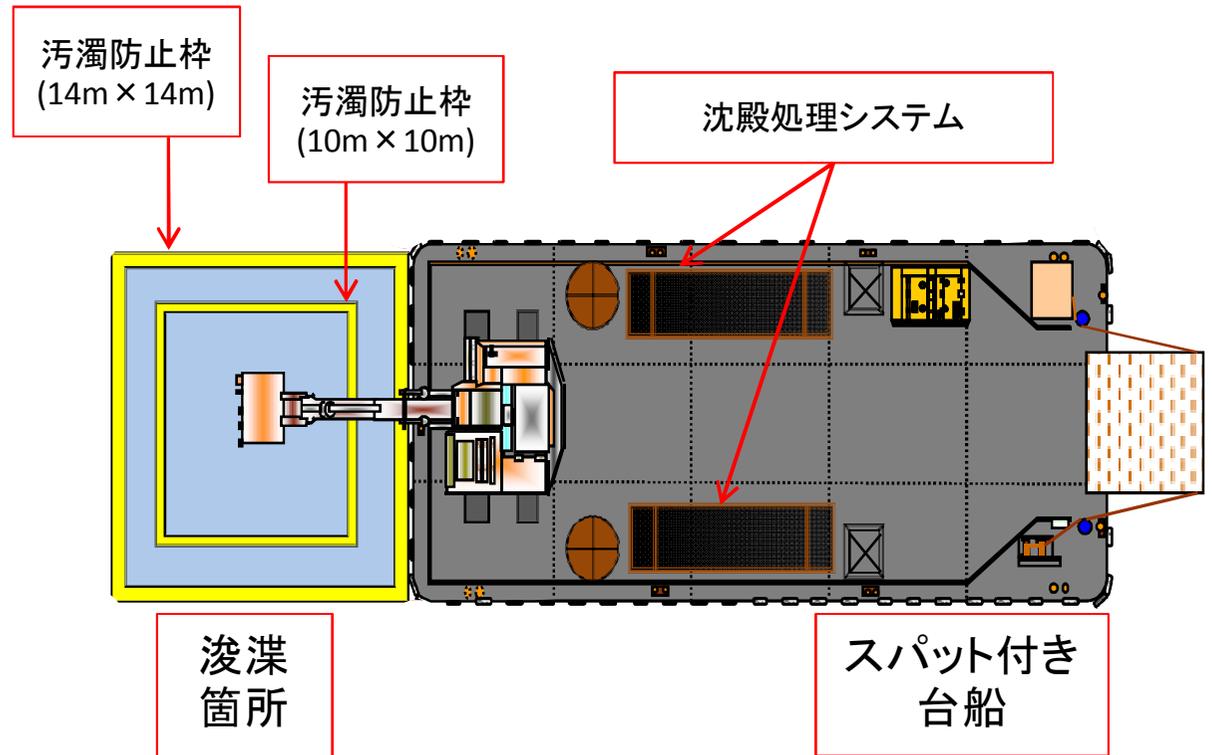
I-3. 浚渫作業状況写真

・浚渫工事においては、汚濁防止枠や沈殿処理システムを利用し、環境に配慮した整備を実施しています。

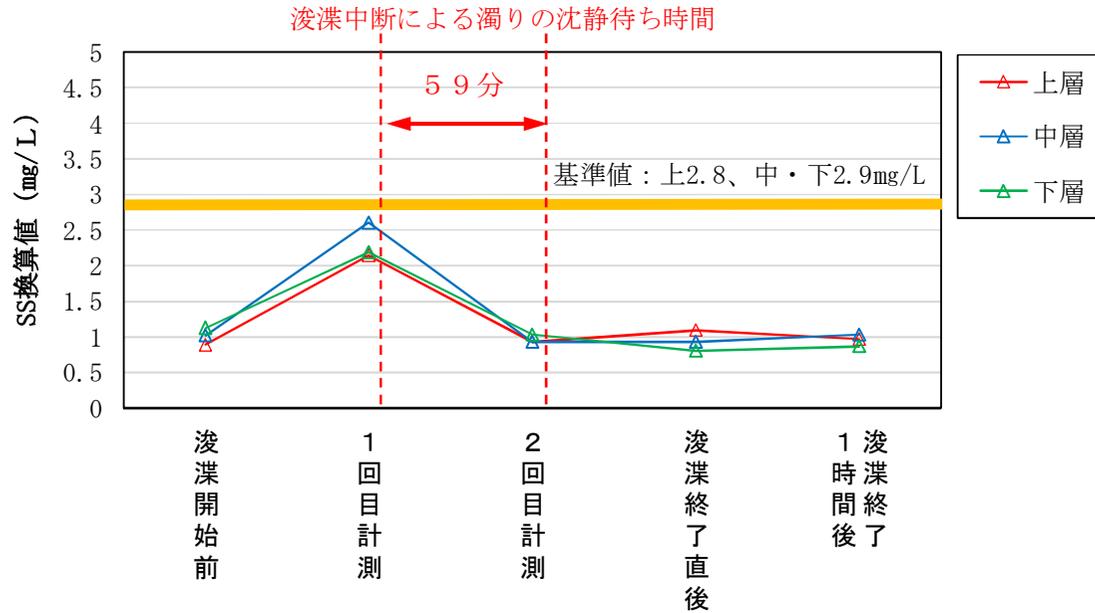
○水質監視状況(9月2日の例)

- ・浚渫作業日は毎日、浚渫箇所周辺(4点)で濁りを監視しています。
- ・浚渫作業中に基準値を超過した場合は速やかに浚渫工事を中断し、濁りが基準値内に収まるのをまって、工事を再開しています。
- ・なお、流れがはやい等、あらかじめ基準値を超えることが想定される場合は、工事業者の判断で作業の中止を行っています。

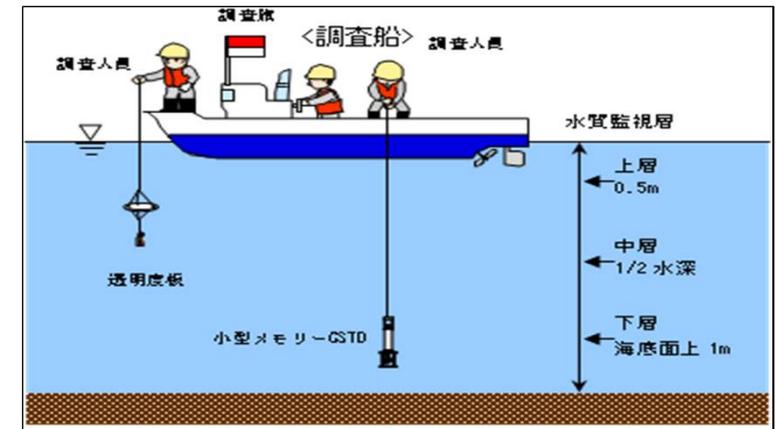
○水質監視の概要図

水質監視地点 (4地点)

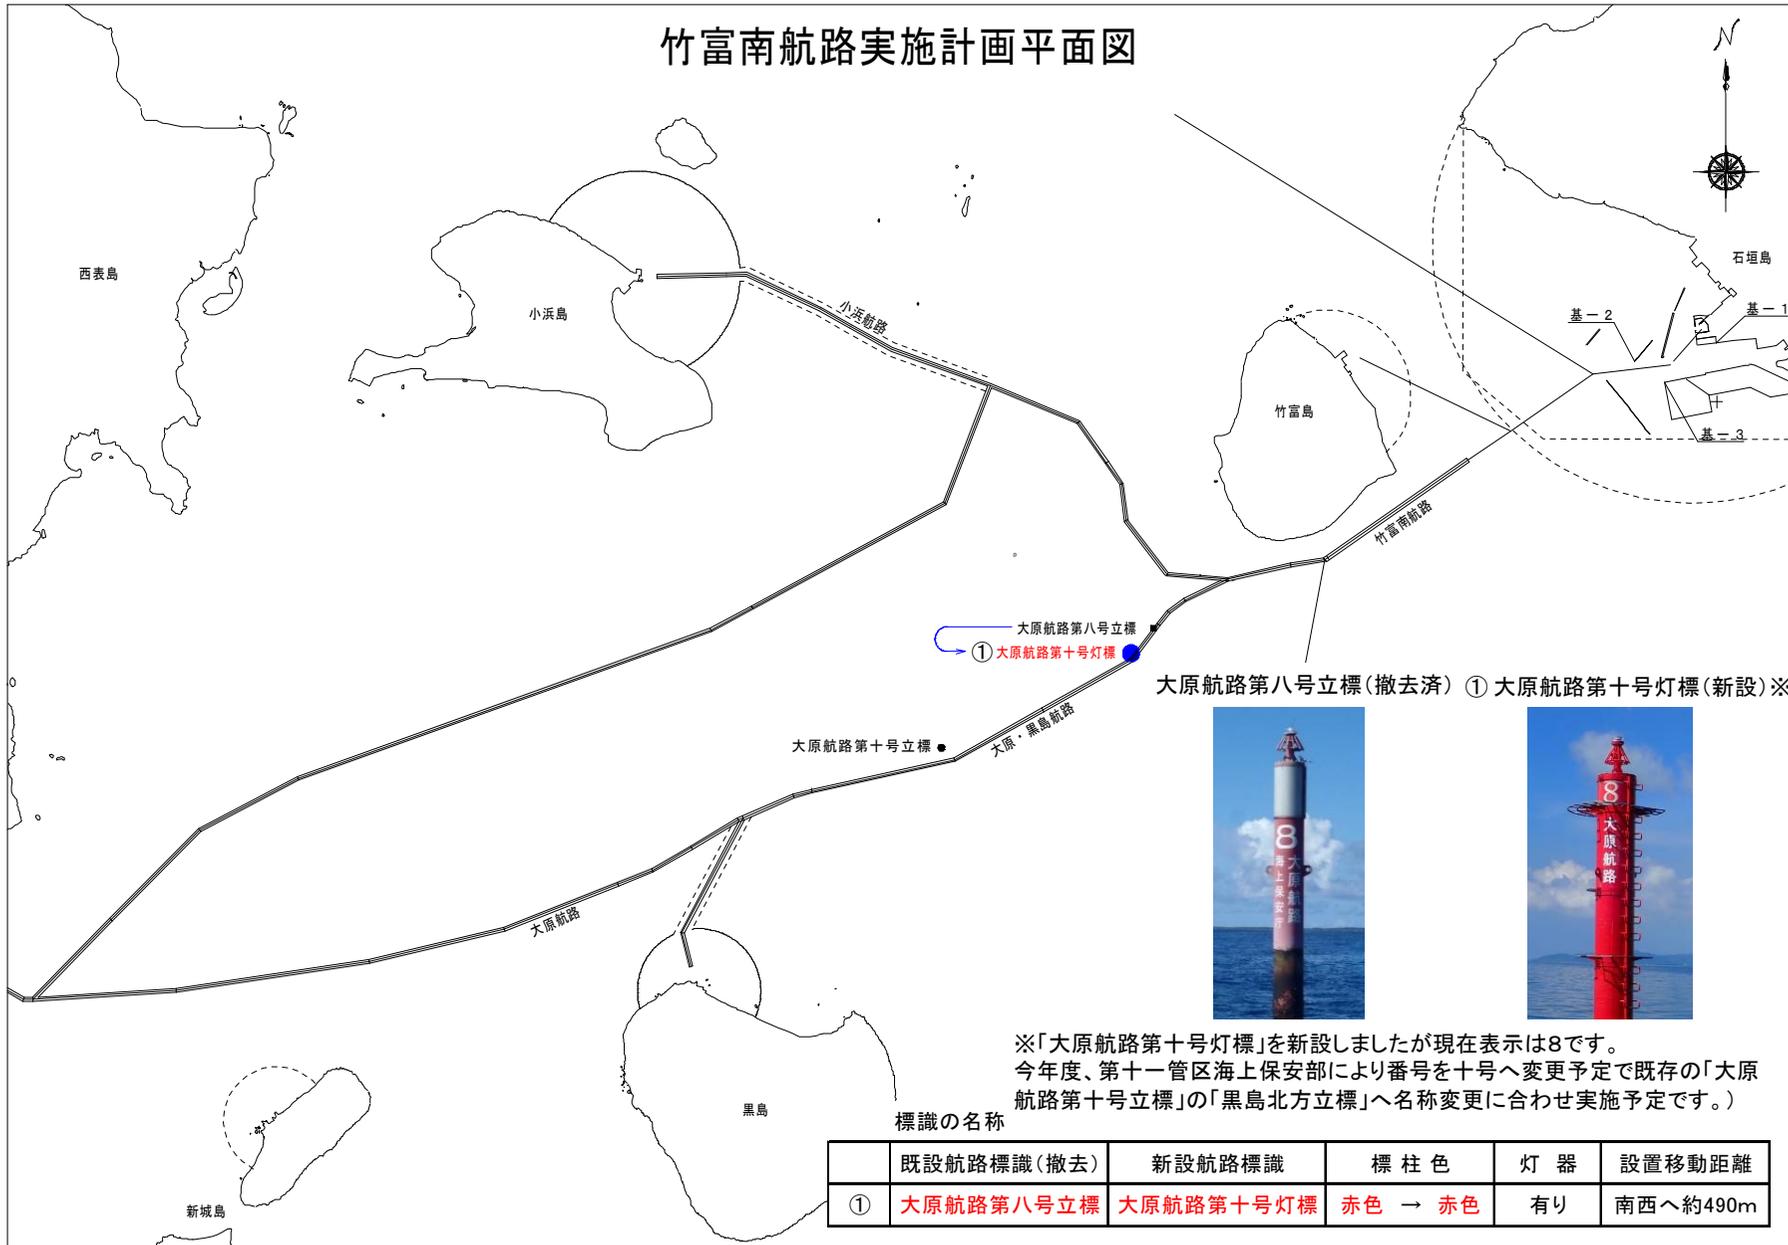
I-5. 航路標識移設工事の状況

- ・平成29年度の標識移設箇所は、図に示す①の1箇所です(当事務所実施分)。
- ・移設後の標識名称、本体色、灯器の有無などは図右下の表のとおりです。

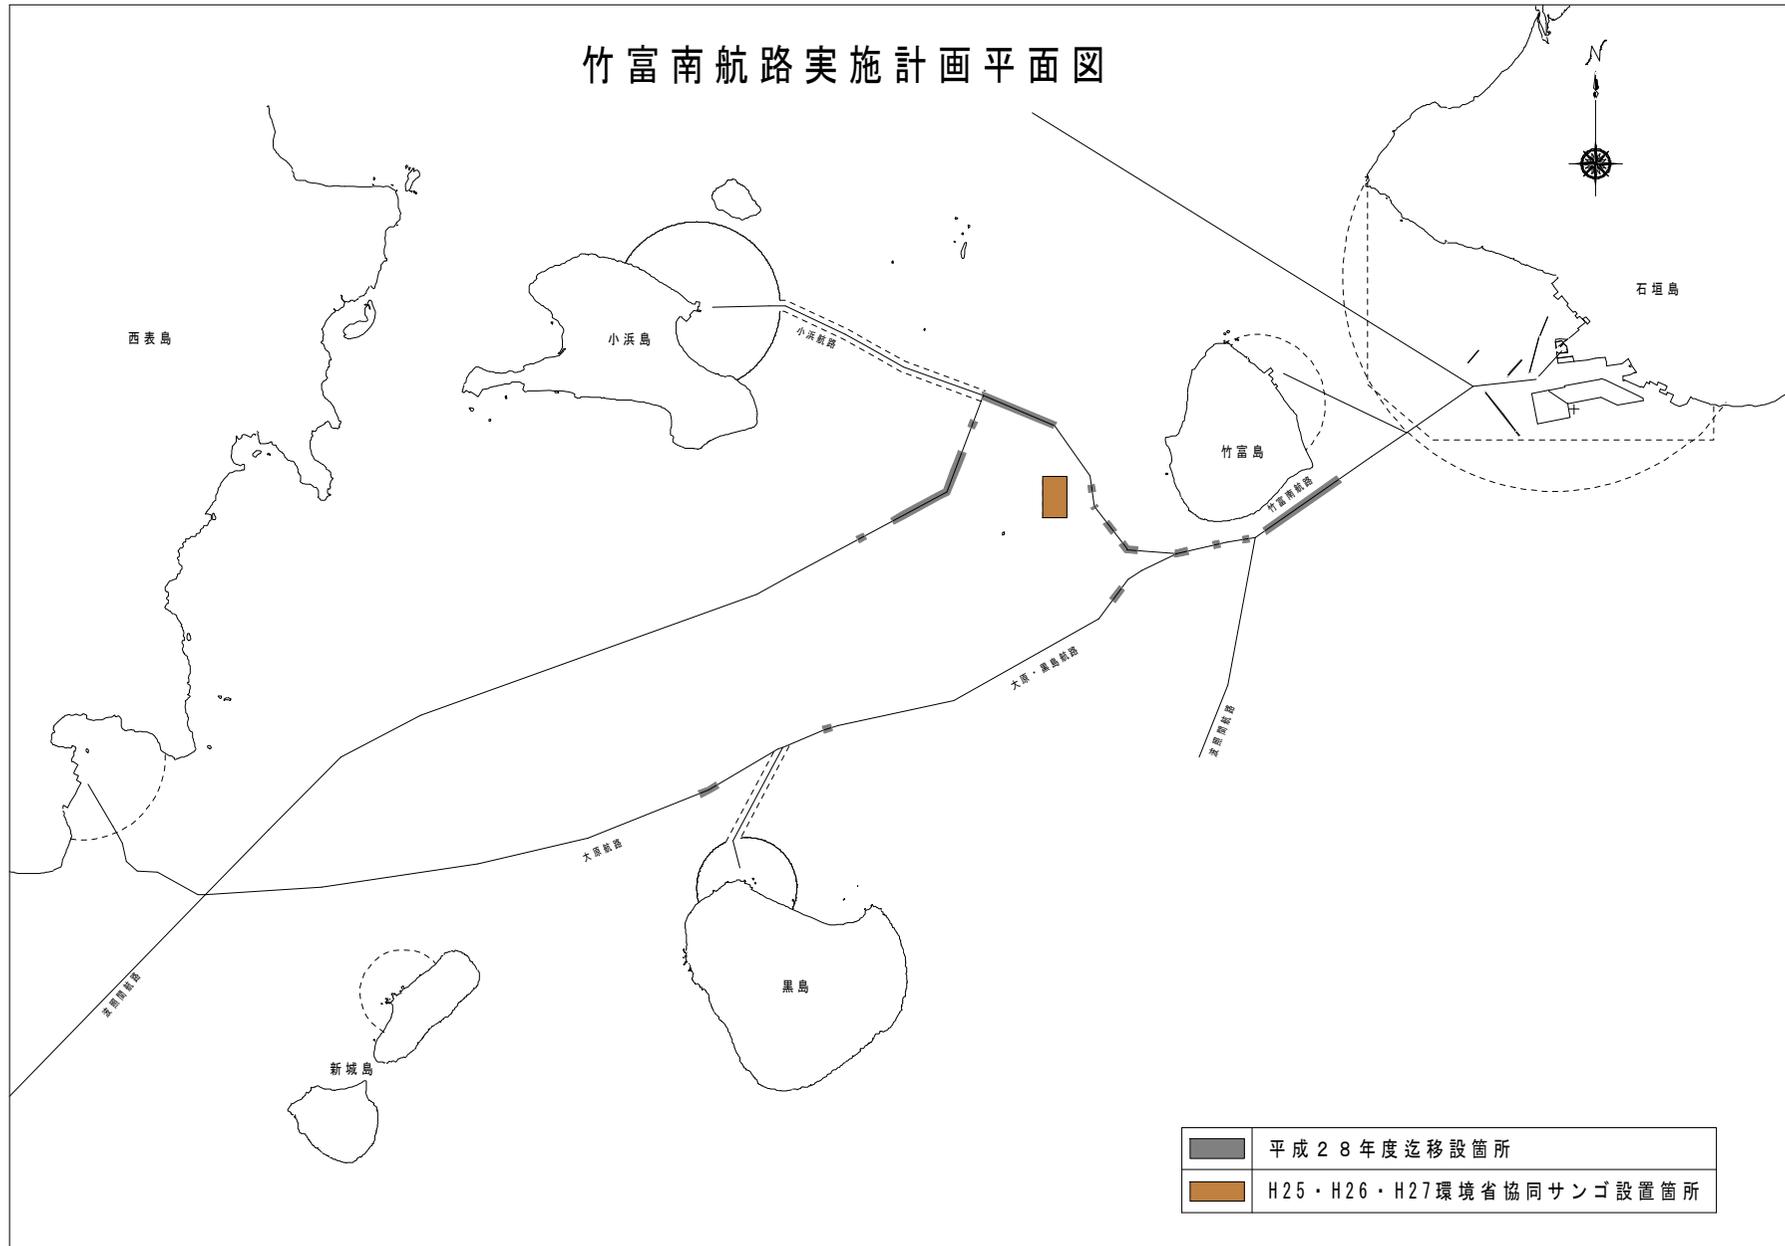
Ⅱ-1. サンゴの移設状況について

- ・石西礁湖は、400種類ものサンゴが生息する世界有数のサンゴ礁海域であるため、港湾や航路の整備にあたり、環境に十分配慮するとともに、工事箇所等に存在するサンゴについては可能な限り移設しています。
- ・平成28年度迄で移設対象のサンゴの移設が完了しました。箇所は図の灰色で示した箇所です。

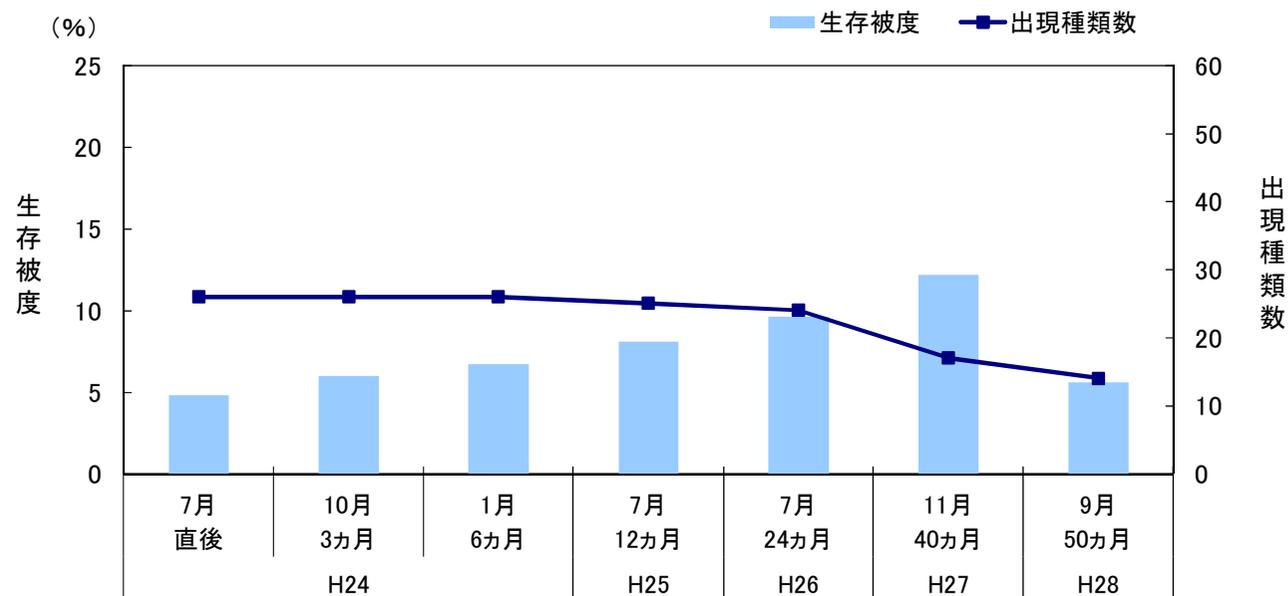
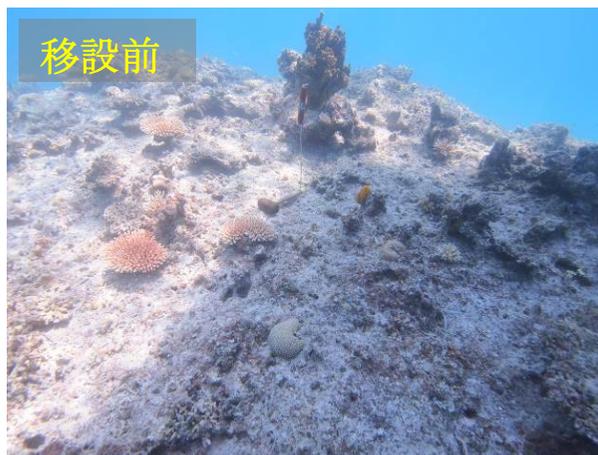
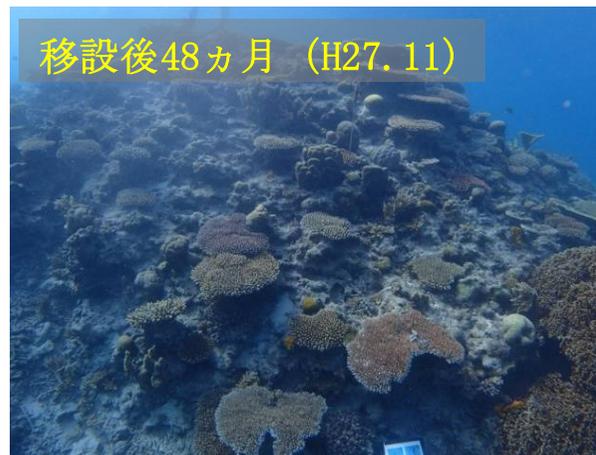
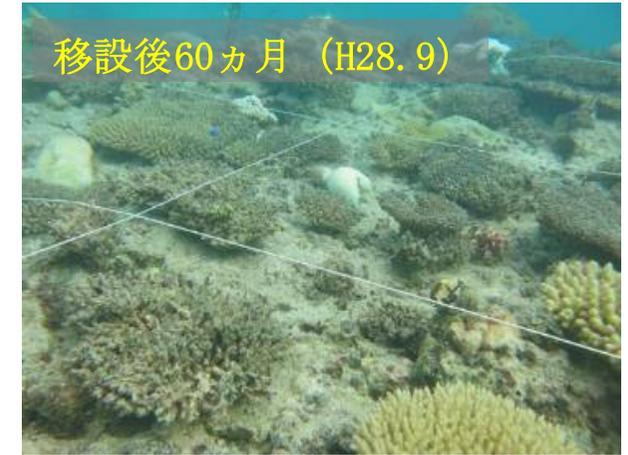
Ⅱ-3. 群体サンゴのモニタリング

- 平成23～28年度までの群体サンゴのモニタリング結果の一例を示します。
- モニタリングの結果、平成27年度までは、生存被度及び出現種類数は多少の増減はありますが、順調に推移していました。
- その後、移設サンゴは平成28年夏季の大規模白化による被害を受け、生存被度の低下及び出現種類数の減少が確認されています。

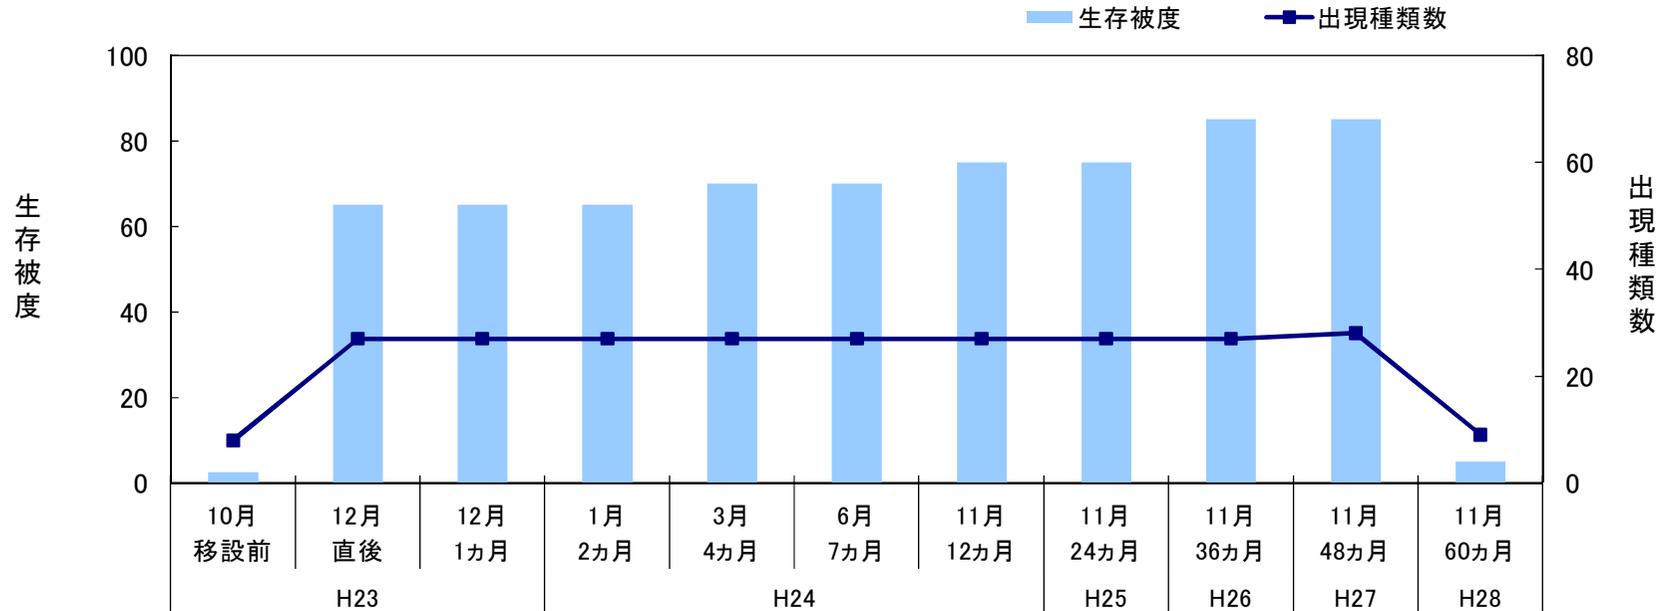
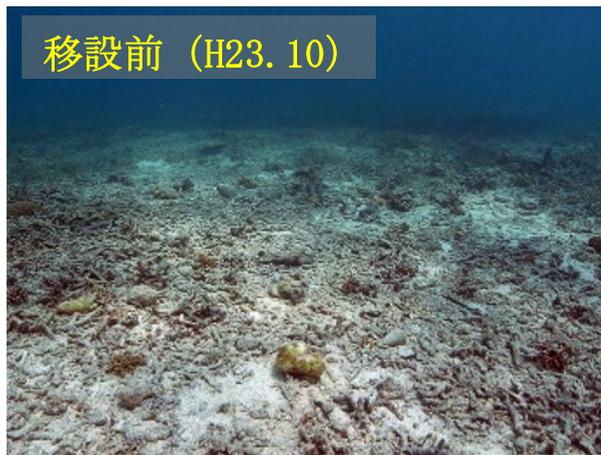
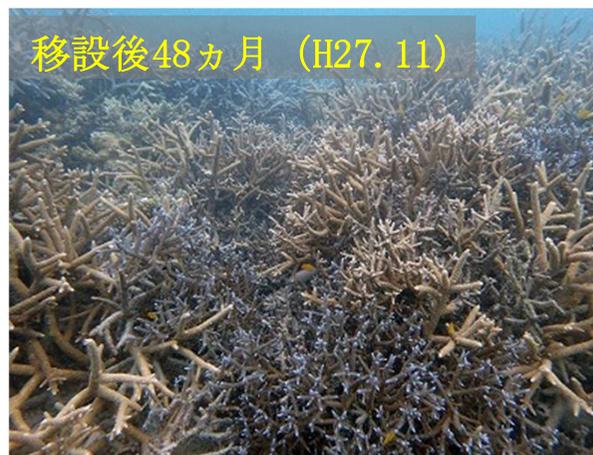
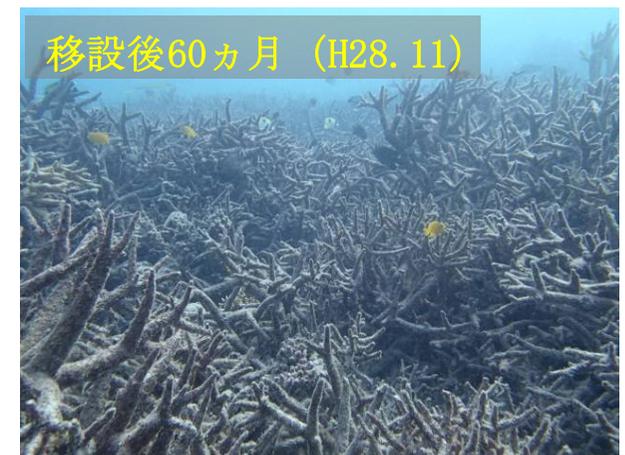
Ⅱ-4. 群集サンゴのモニタリング

- 平成23～28年度までの群集サンゴのモニタリング結果の一例を示します。
- モニタリングの結果、平成27年度までは、生存被度及び出現種類数は多少の増減はありますが、順調に推移していました。
- その後、移設サンゴは平成28年夏季の大規模白化による被害を受け、生存被度の低下及び出現種類数の減少が確認されています。

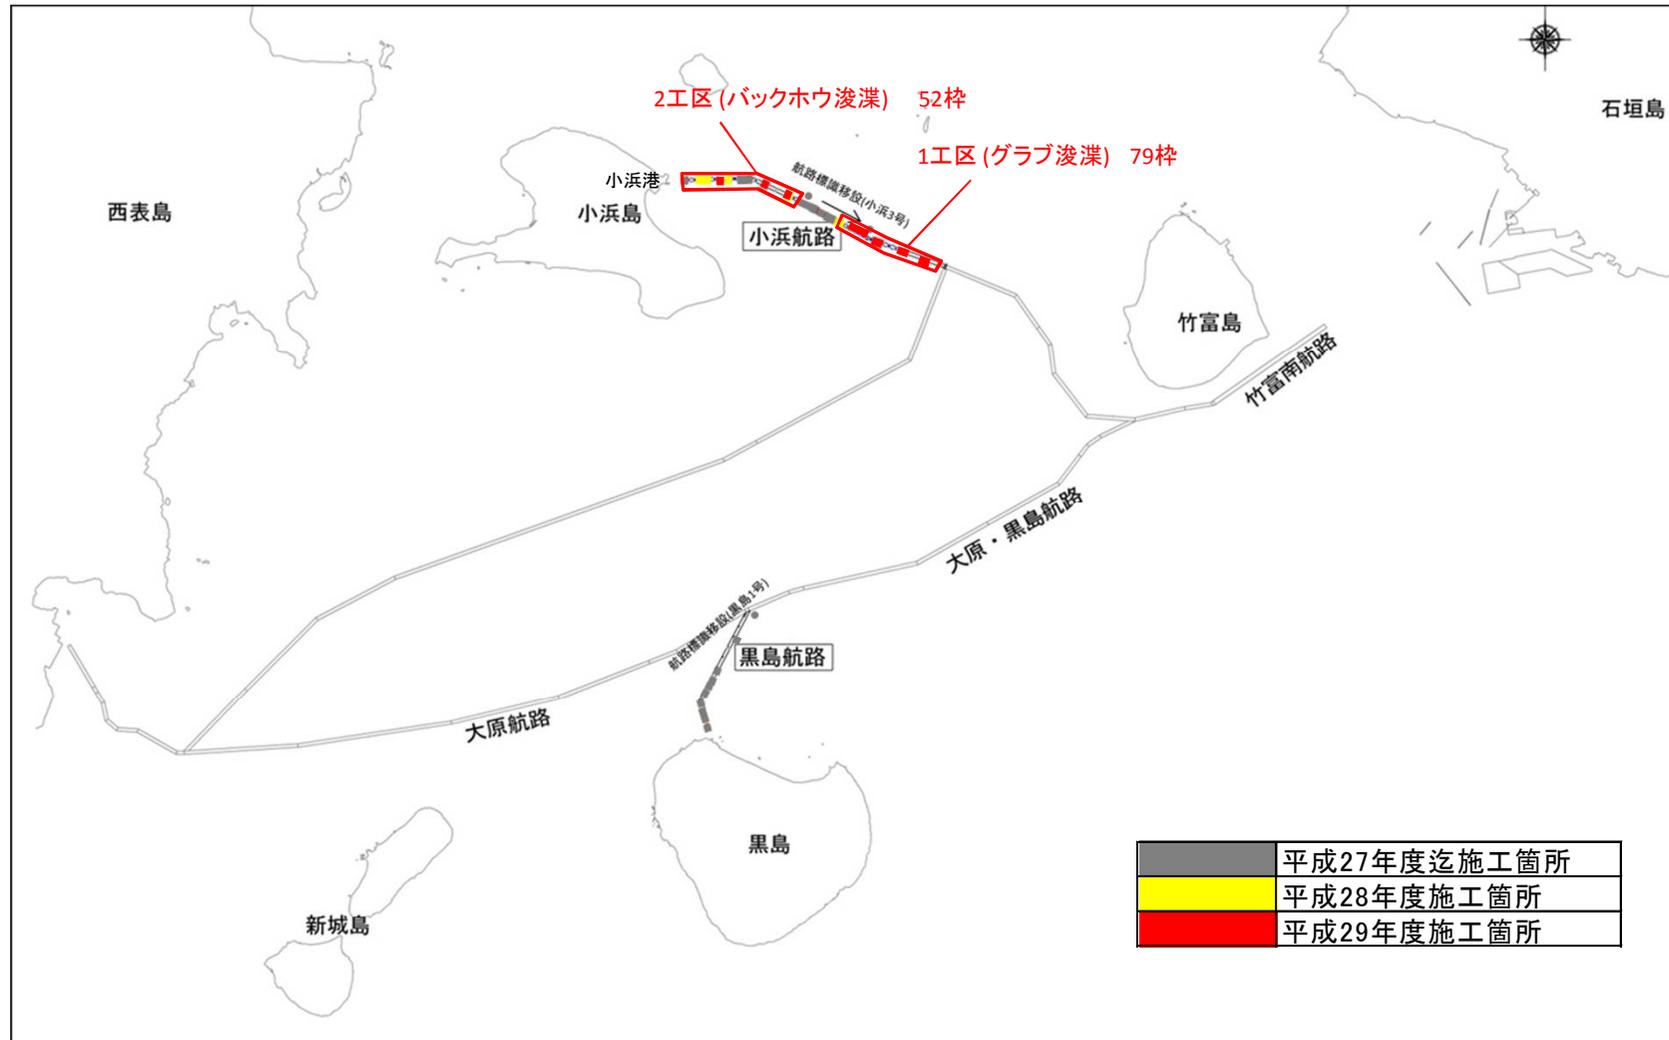
2. 平成29年度工事の実施状況について

平成29年度は、小浜港航路において浚渫工事を実施しました。
黒島港航路については平成28年度で既に事業完了しており、小浜港航路についても今年度ですべての事業が完了します。
今年度は浚渫箇所数が131箇所と多かったことから、工事を2工区に分割して施工を行いました。

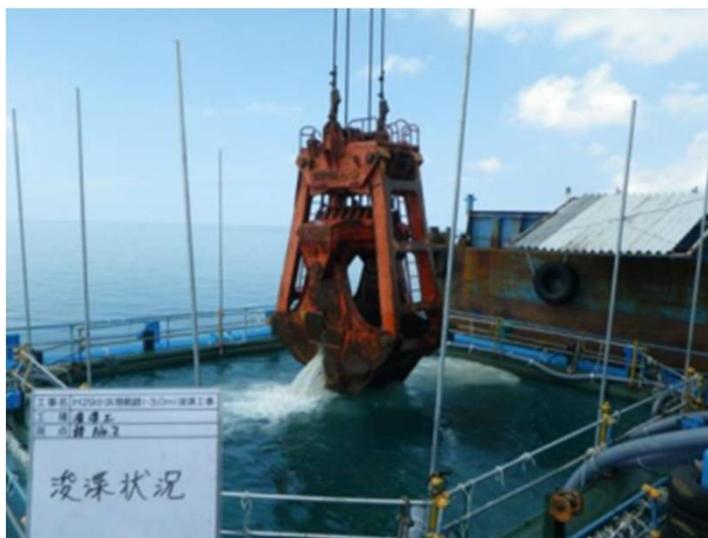
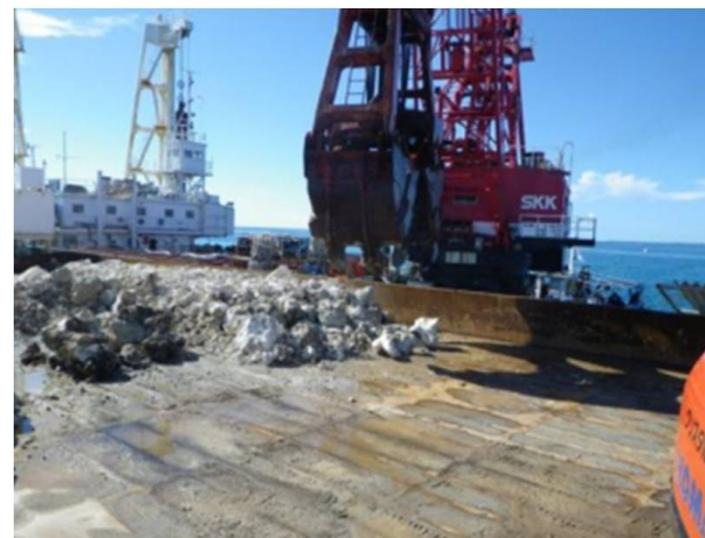
浚渫作業状況

使用船舶: グラブ浚渫船

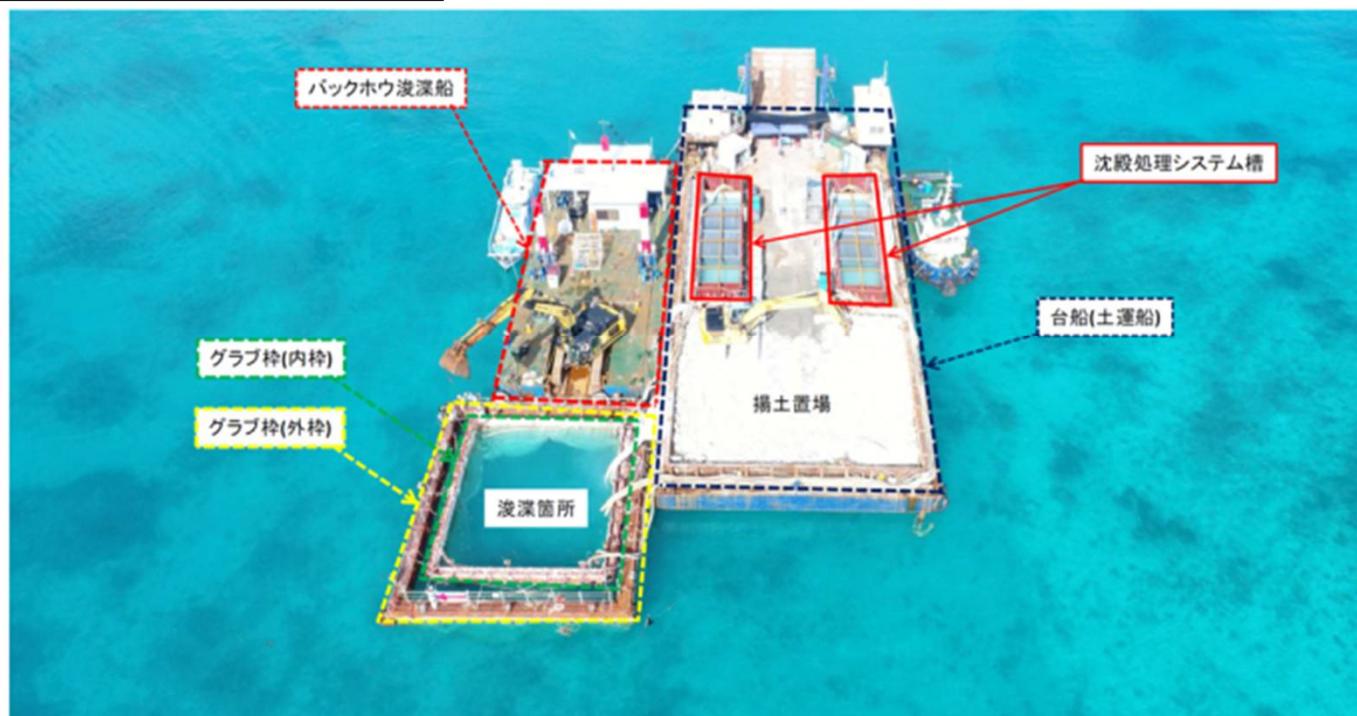
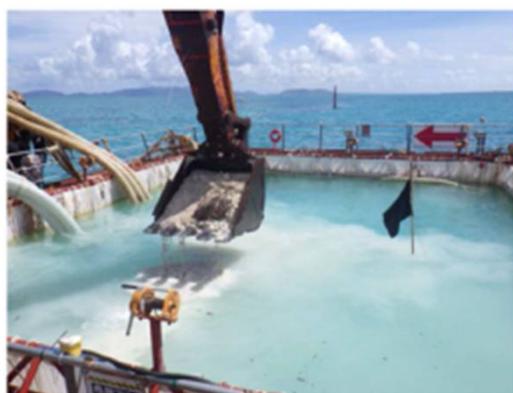
浚渫作業状況

使用船舶:バックホウ浚渫船

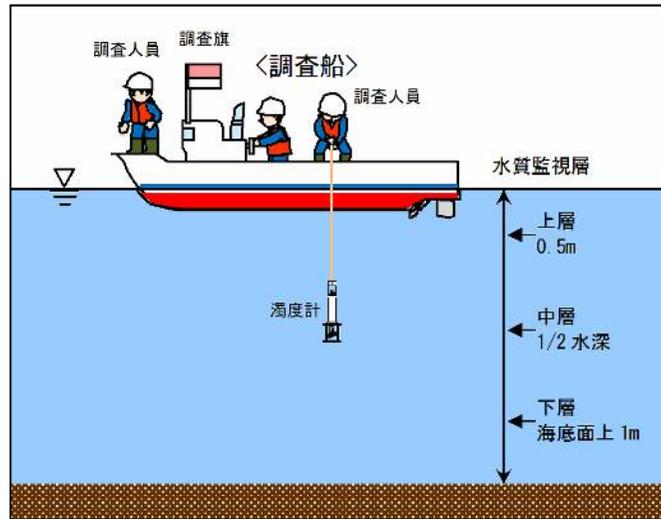
水質監視の概要

浚渫作業中の水質監視として、作業船団の周囲で定期的に濁りを計測しました。
 水質監視の基準を超えた場合は浚渫作業を一時中止し、原因に対処したうえで基準値内に収まったことを確認できた後に、工事を再開することとしました。

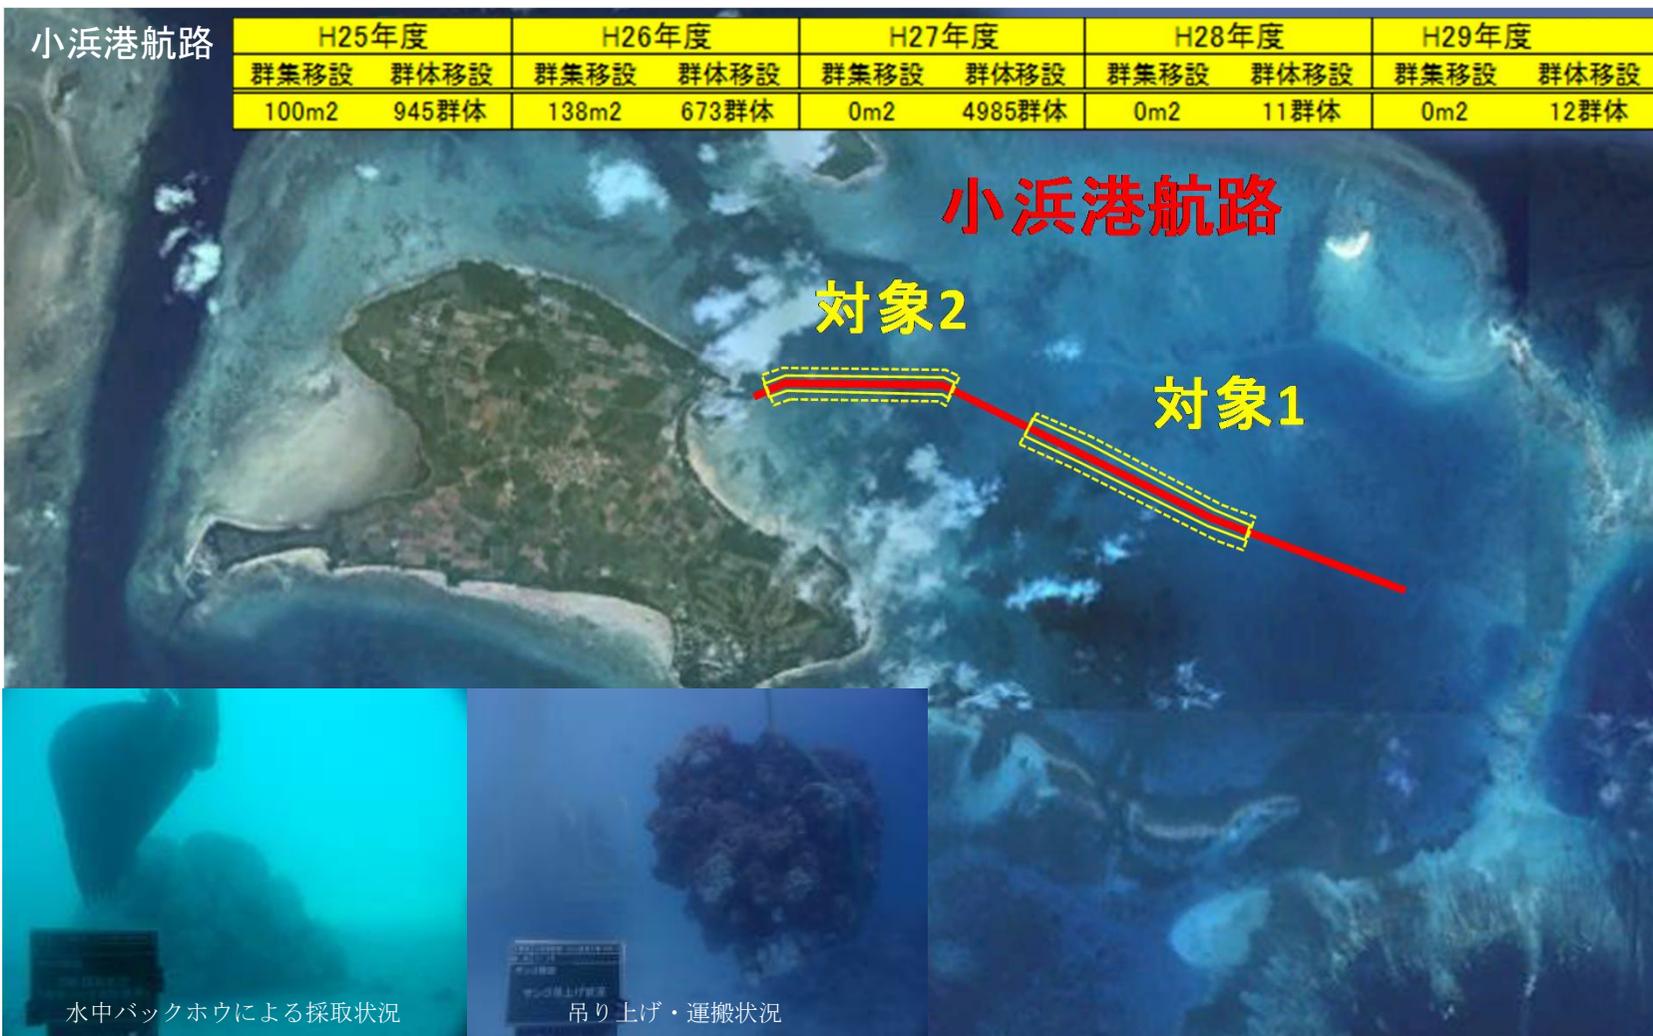
3. サンゴの移設状況について(小浜港航路)

浚渫箇所には生息しているサンゴ群体は、周辺の生息適地へと移設しています。

平成25年度から平成27年度までは小型・中型・大型サンゴ、平成28年度以降は大型サンゴが移設対象です。

平成28年度は石西礁湖全体で大規模なサンゴ白化現象が生じましたが、現地調査の結果、航路内の大型サンゴは無事生存していることが確認されました。
