# 竹富南航路整備事業について

令和3年7月  
沖縄総合事務局 石垣港湾事務所

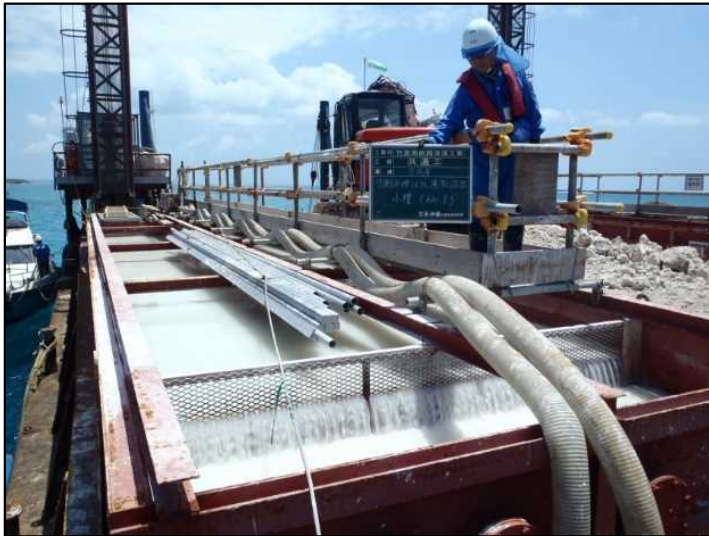
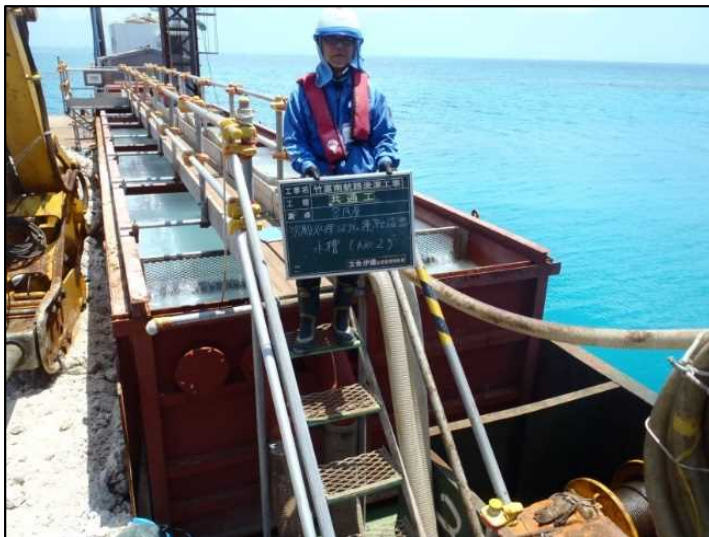
沈殿処理システム

浚渫工事においては、汚濁防止枠や沈殿処理システムを利用し、環境に配慮した整備を実施している。

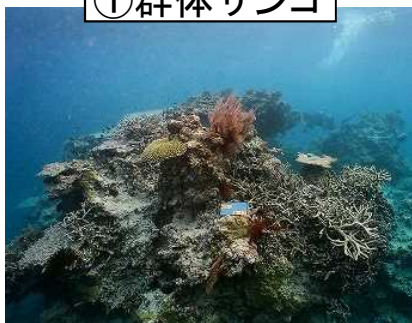
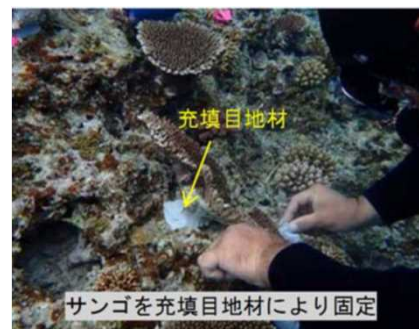
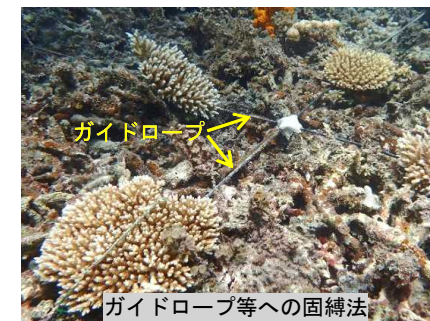
①群体サンゴ

従来の水中ボンドによる方法、また、礫上のサンゴについては、ガイドロープ等にて固定する方法を選定。

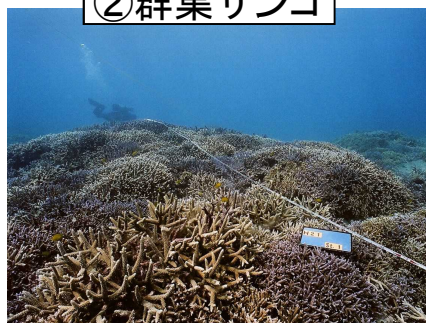
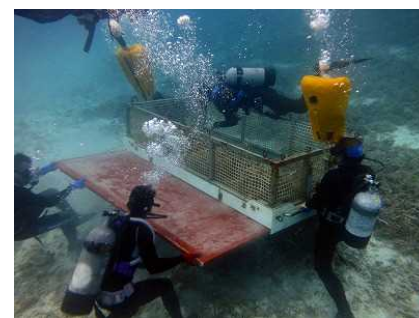
②群集サンゴ

新たに運搬用の潜水艇を開発した。また、サンゴ同士を密に配置することで、サンゴが本来もつ結合作用を利用することにより、面的に固定する方法を選定。

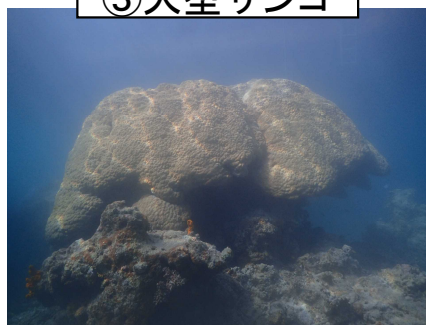
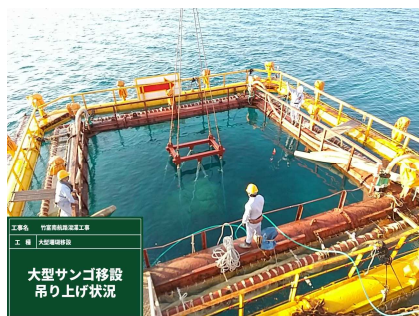
③大型サンゴ

従来の作業船を利用した方法を選定。

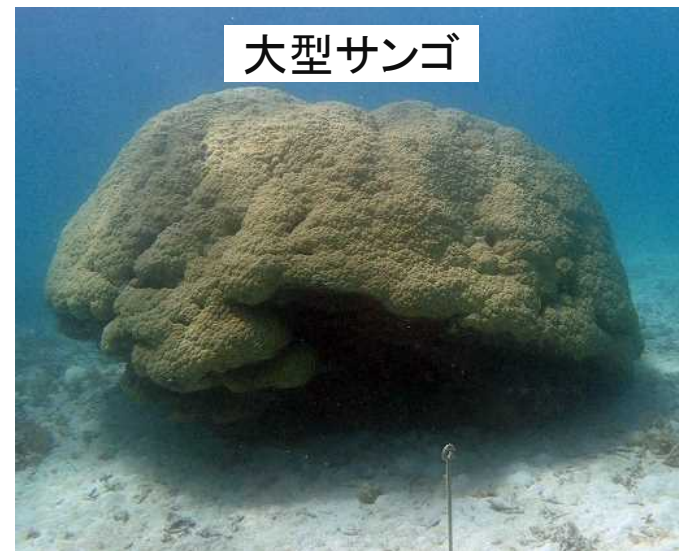
大型サンゴ

写真は11t (3m×3m×2m) の大型サンゴ

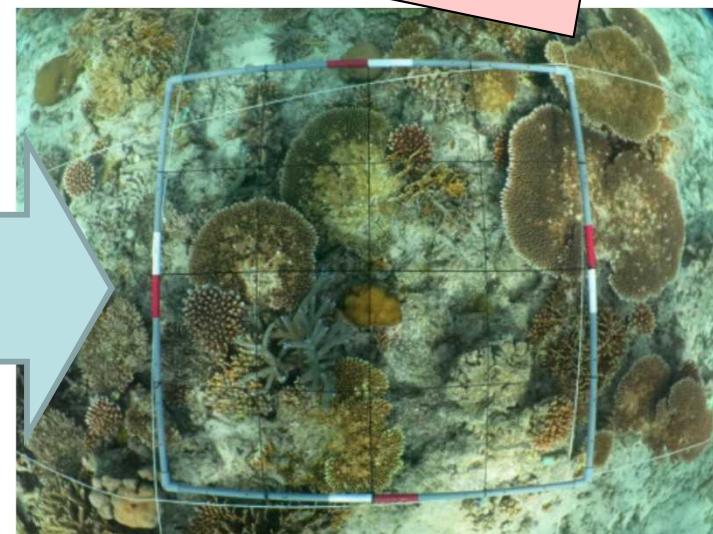
群体サンゴの成長の一例

- ・ 移設したサンゴは成長して大型化し、サンゴ群集の縁辺部では、徐々に周辺部に拡大し、既存サンゴ群集と結合する状況や、卓上ミドリイシ類が成長して大型化し、優占種となる変化が多く、多くの場所でみられた。

移設直後

移設40ヶ月後

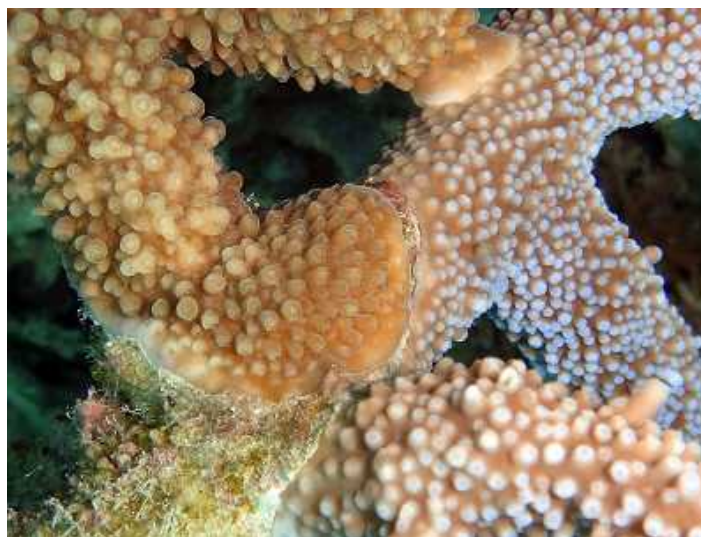
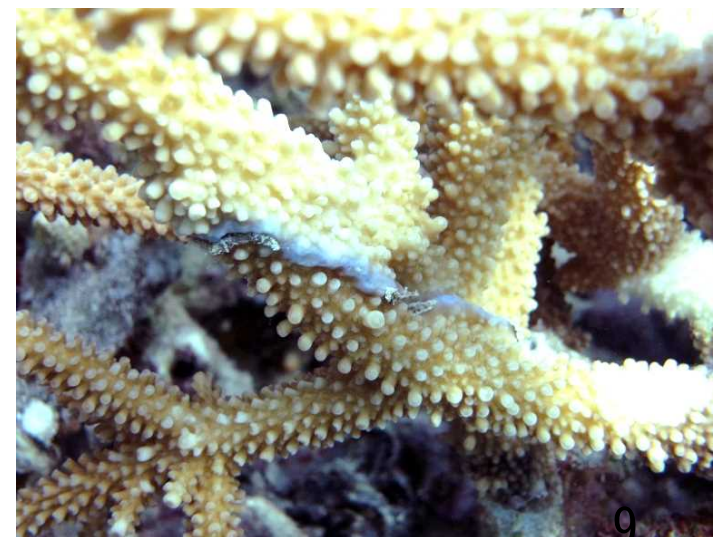
群集サンゴのサンゴ同士の結合

- ・ 群集サンゴは移設2ヶ月後から、違う種類のサンゴでもサンゴ同士の結合が進み、群集として安定してきている状態が確認できた。

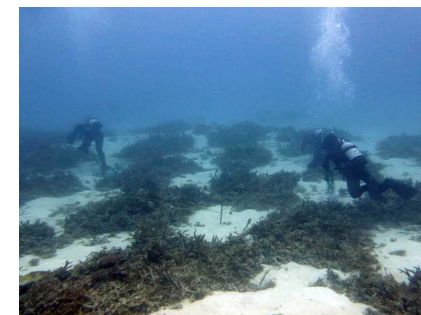
千鳥格子状に配置した移設サンゴの変遷

- ・ 群集性のサンゴ移設では、波浪等の影響が少ないと海域を中心に、千鳥格子状のサンゴ配置を採用し、移設後の成長促進を図る工夫を行った。千鳥格子状の配置法と従来の配置法のサンゴ量を比較すると、移設後約1年を経過した時点で千鳥格子状の方が増加しており、千鳥格子状に配置することでサンゴ群集の成長がより促進されものと考えられる。

サンゴの成長とともにサンゴ群集の隙間が埋まり、群集が広がった。

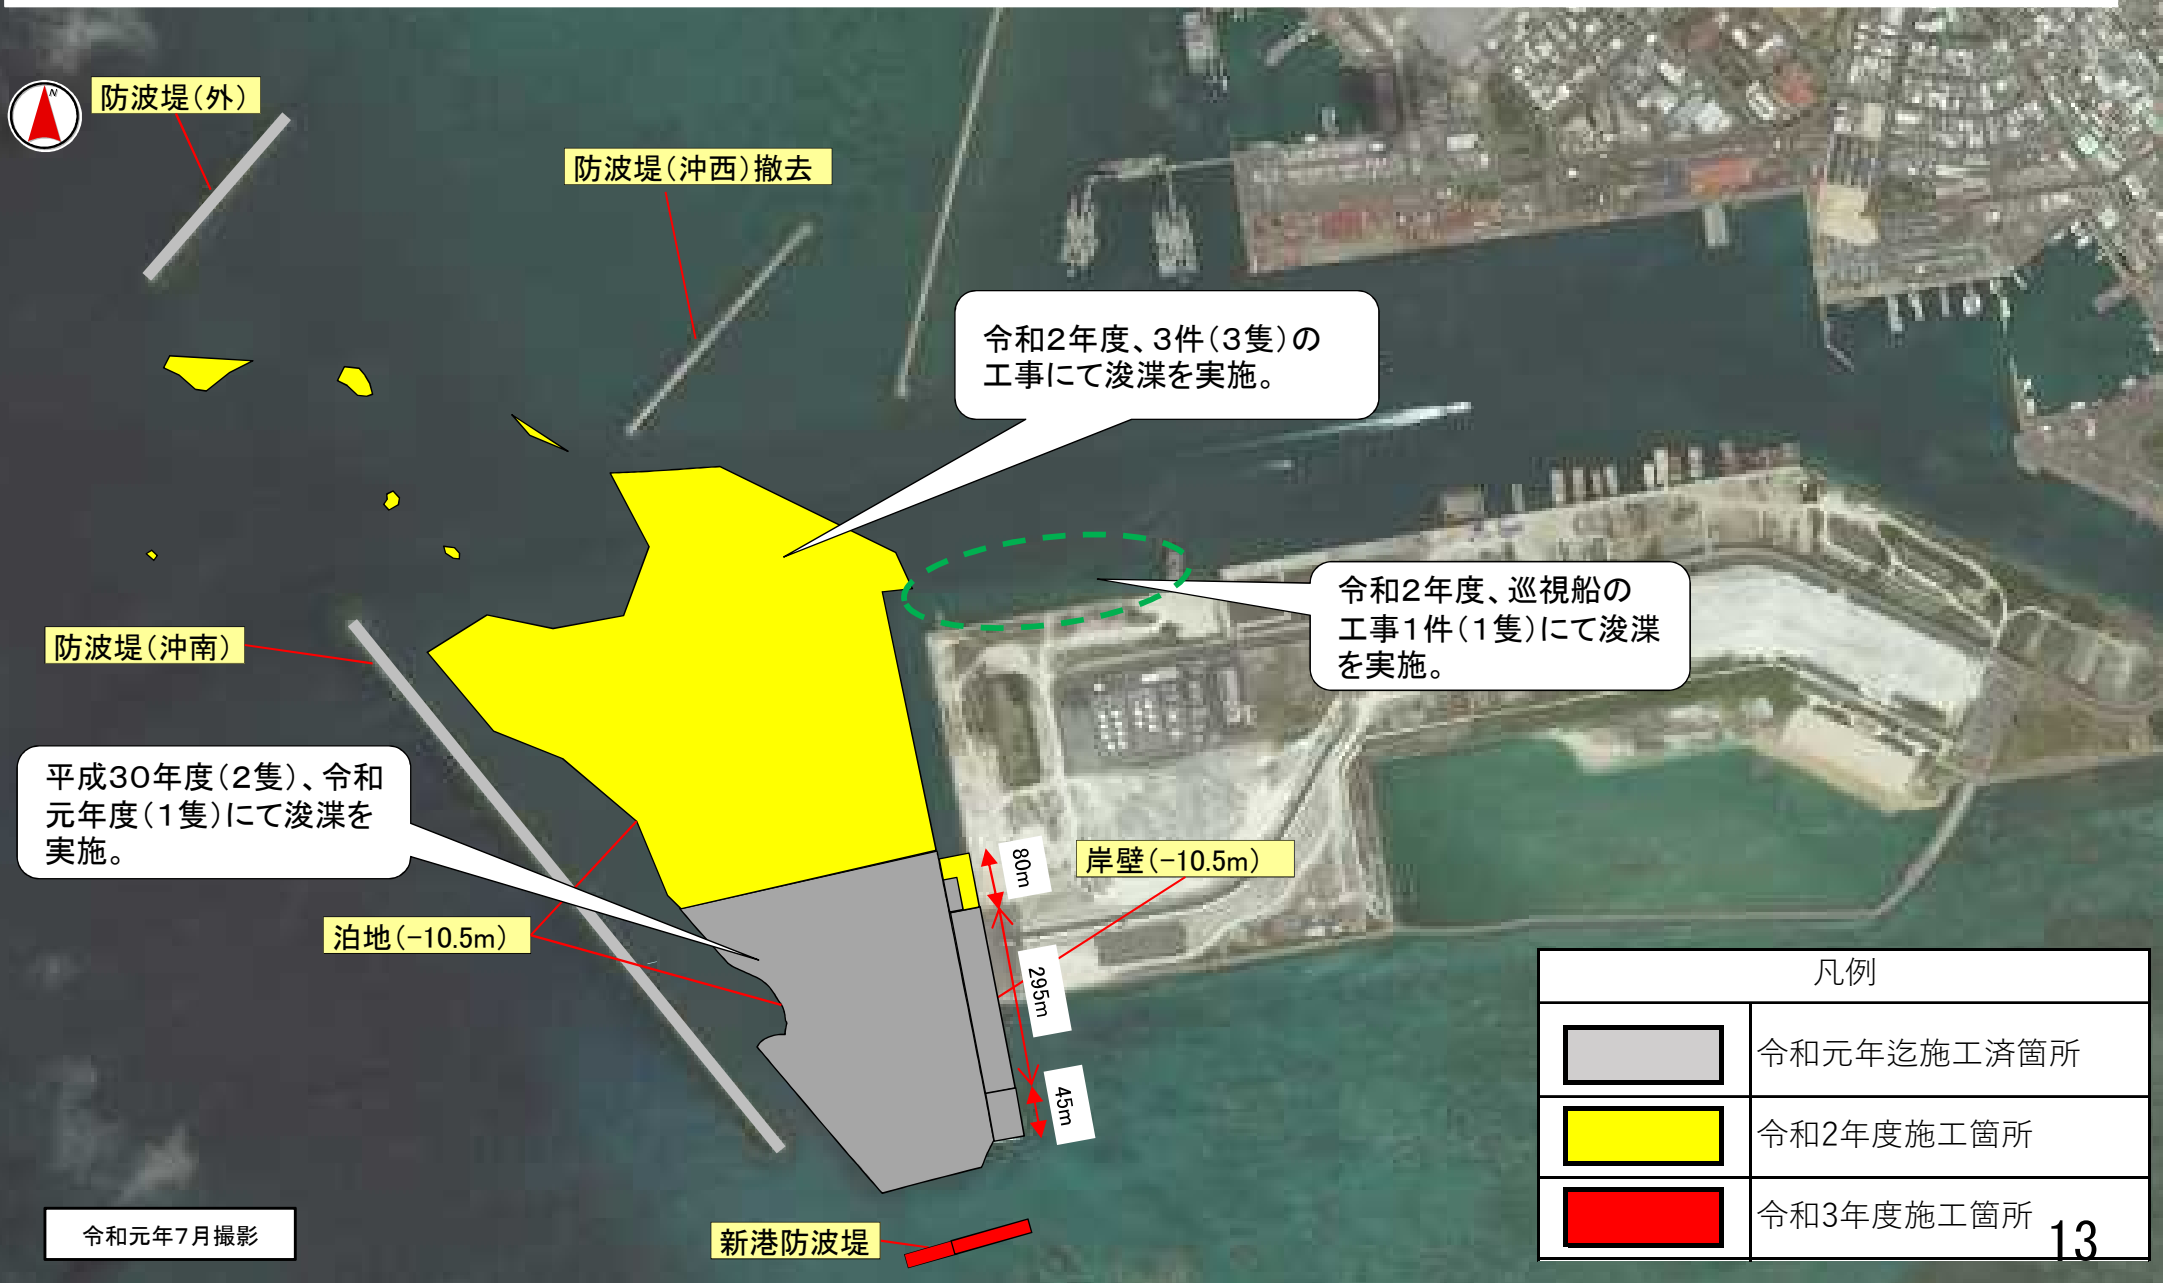
○航路・泊地の浚渫工事については、平成30年度及び令和元年度にてクルーズ岸壁前面部分(約183,000m<sup>3</sup>)の浚渫を実施。令和2年度には、航路部分を含む範囲(約346,000m<sup>3</sup>)の浚渫を実施。
