第9回 生活・利用に関する検討部会

竹富南航路の整備に関する試験工事の状況

平成24年3月26日

生活・利用に関する検討部会 事務局

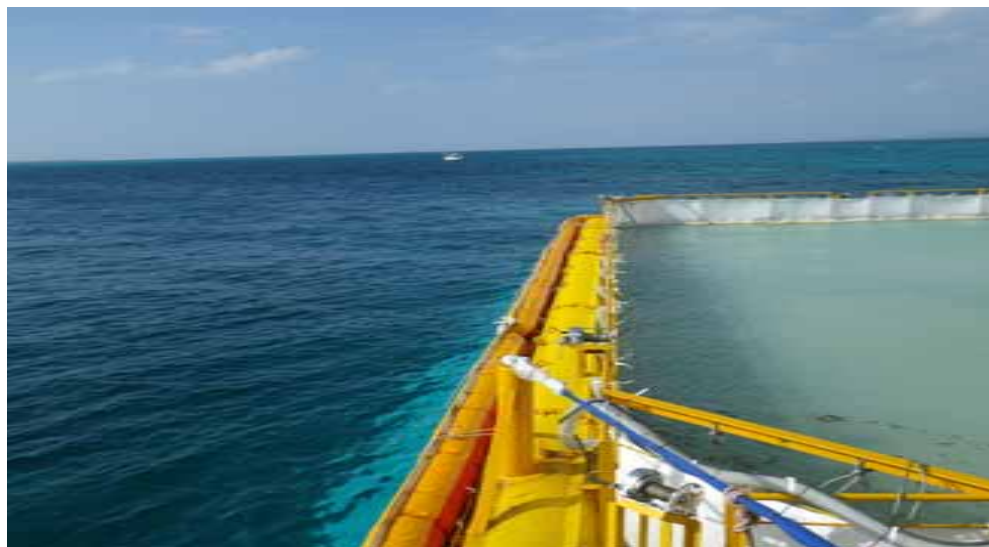
写真 2.1 汚濁防止膜（枠）の設置状況（水面上）

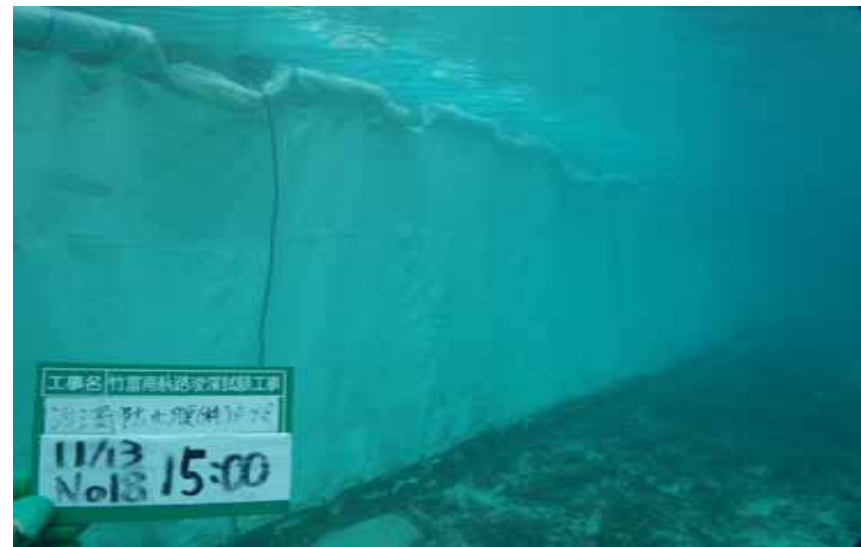
写真 2.2 汚濁防止膜の設置状況（水面下）

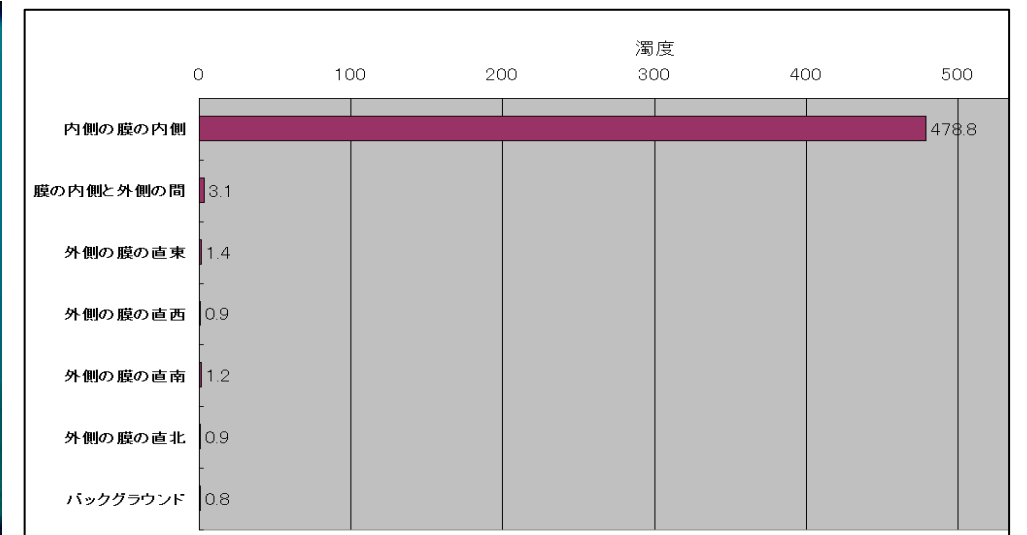
図 2.4 汚濁防止膜の内側及び外側の最大濁度（濁水処理無し）

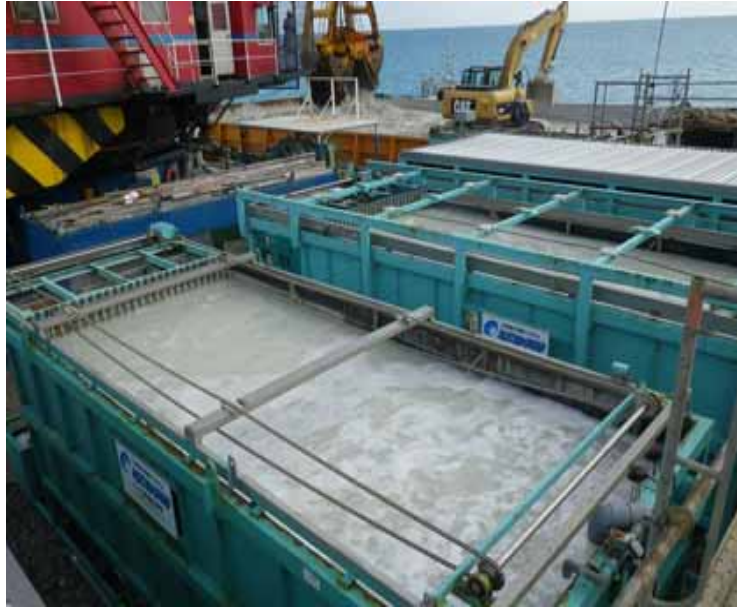
写真 2.3 濾過処理システムの稼働状況

工事用船舶上では、浚渫中の濁水処理として、**濾過処理システムによる『強制濾過対策』**と**各種凝集剤による『凝集剤対策』**を実施しました。

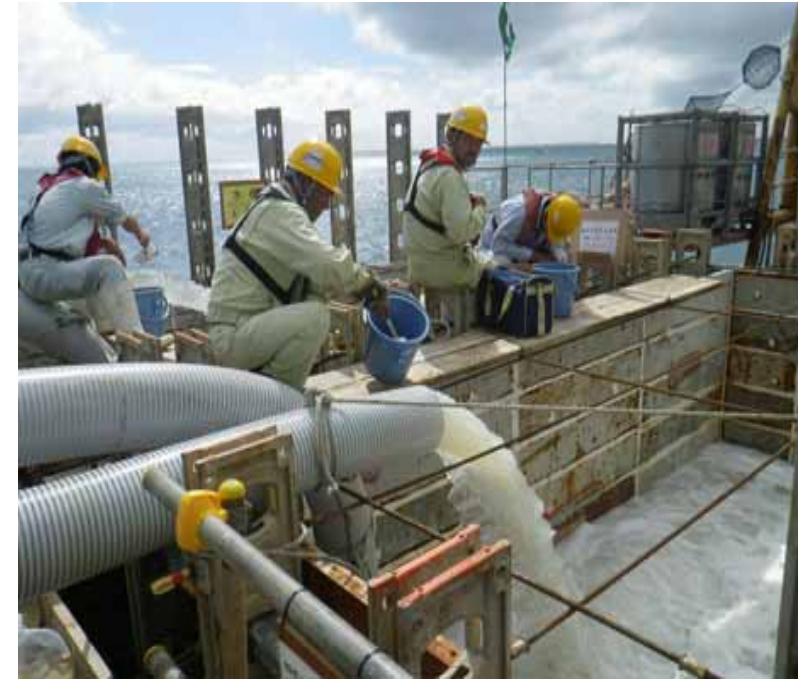
写真 2.5 凝集剤の投入状況

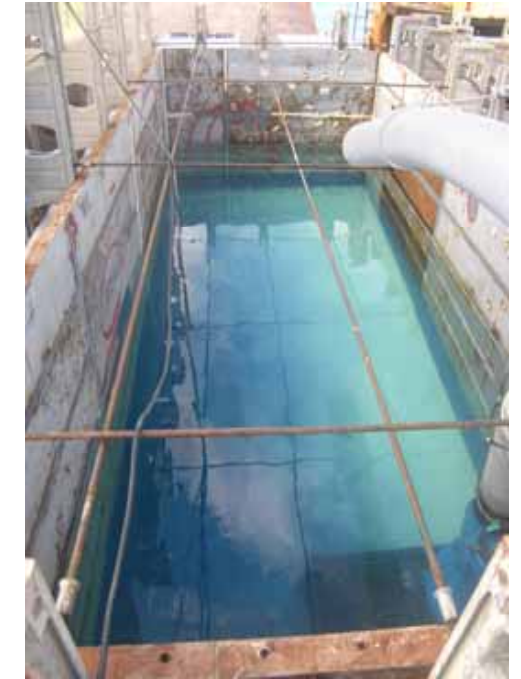
写真 2.6 投入後の水槽

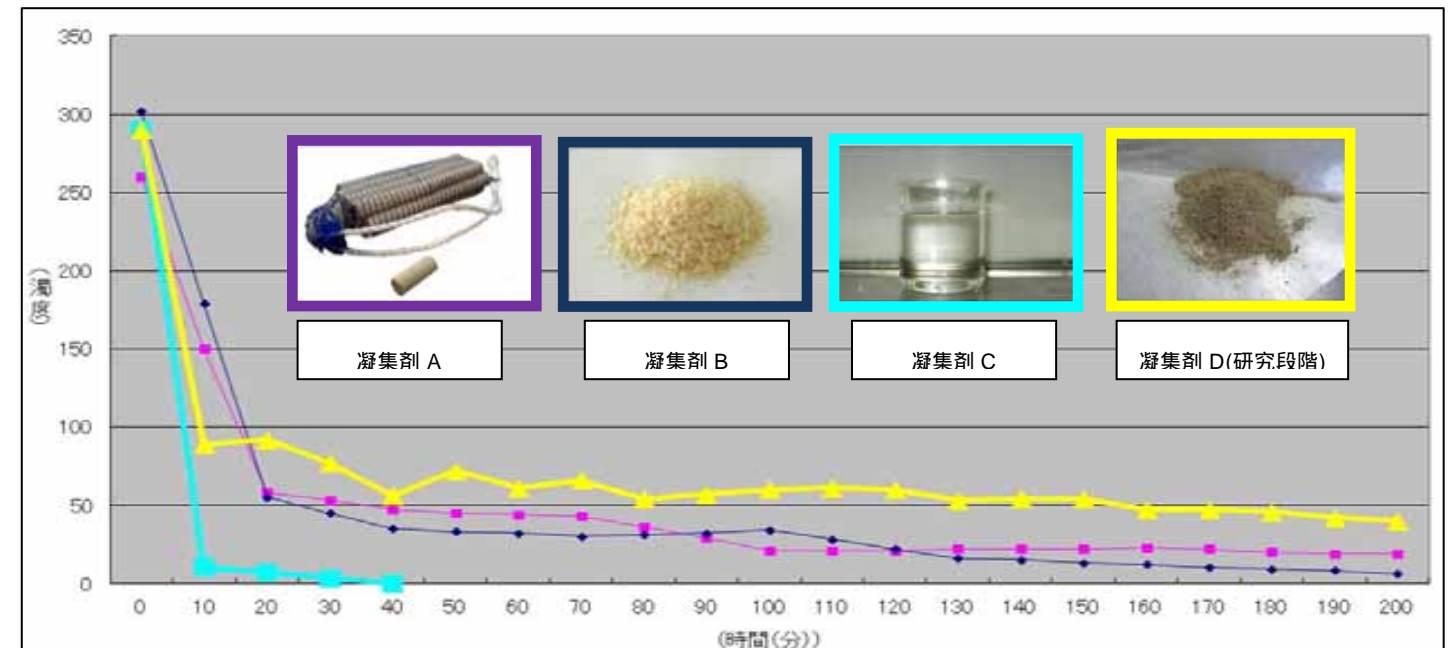
図 2.5 各凝集剤の試験結果

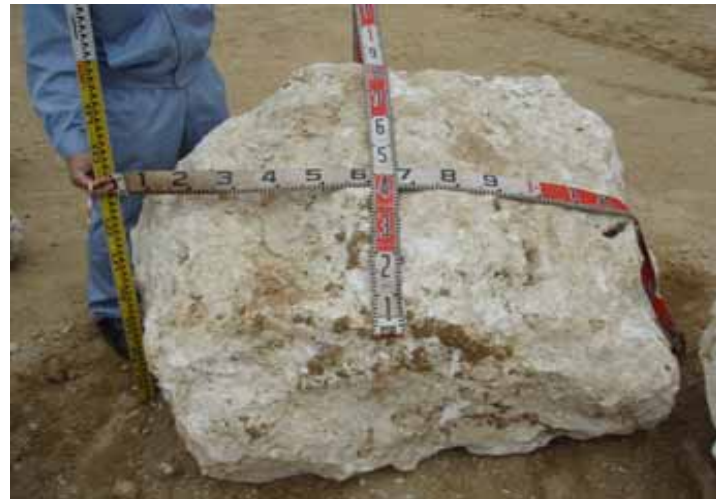
写真 2.7 自然石の外観

浚渫工事後、小浜航路上（海域）については、土砂等により再び埋没する事のないよう、また、新たなサンゴ着生の基盤となることを目的に、航路両端の50m区間に自然石（高さ50～70cm程度、1～2t/個程度）を設置しました。

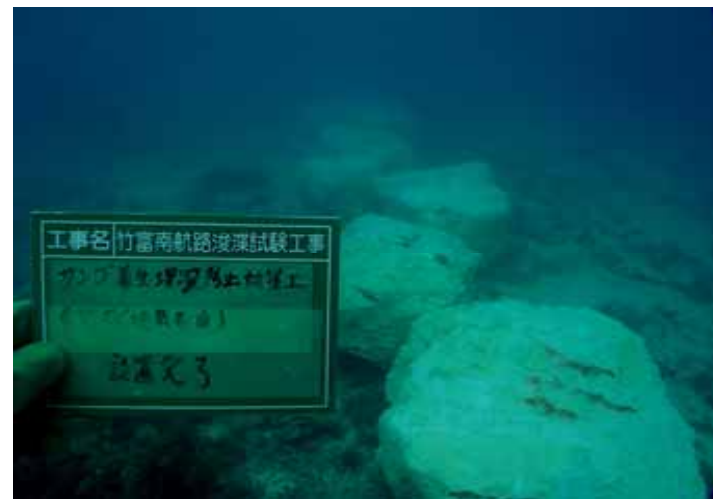
写真 2.8 設置後の自然石

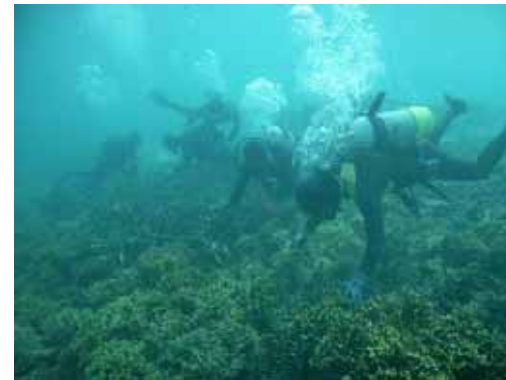
写真 2.9 移設作業状況（その1）

浚渫箇所及びその影響範囲内にあるサンゴについては、当該海域の環境創造を目的とし、各種サンゴ礁を移設し、モニタリングを実施しています。

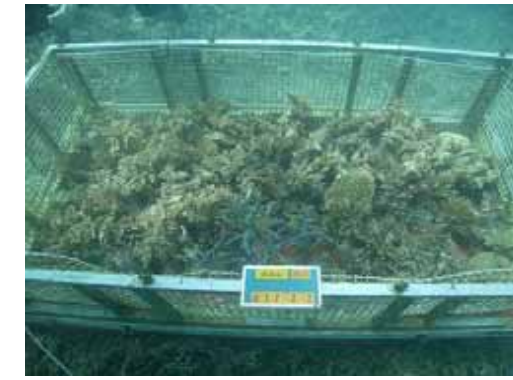
写真 2.10 移設作業状況（その2）

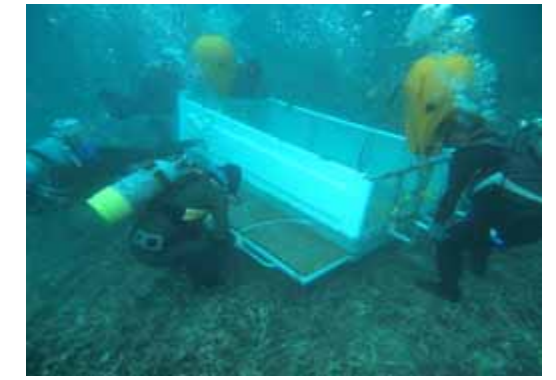
写真 2.11 移設作業状況（その3）

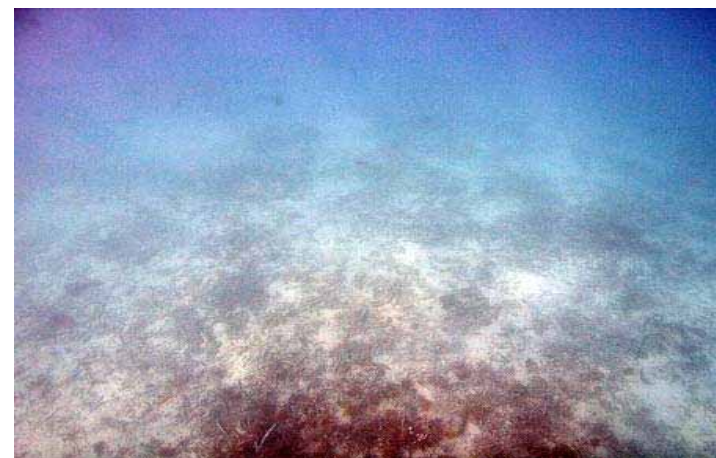
写真 2.12 移設前

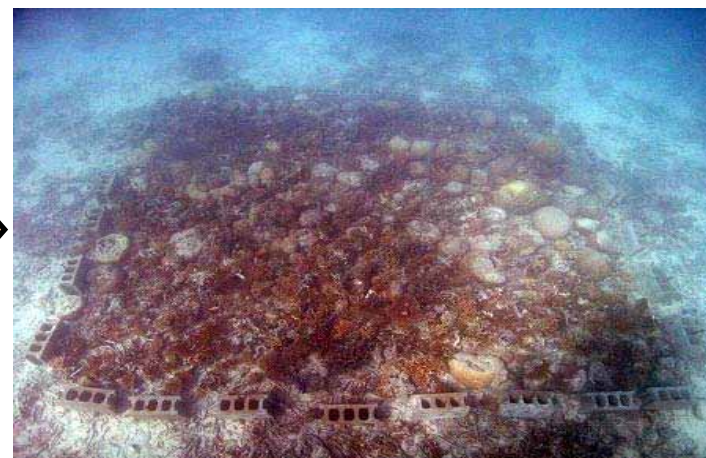
写真 2.13 移設直後

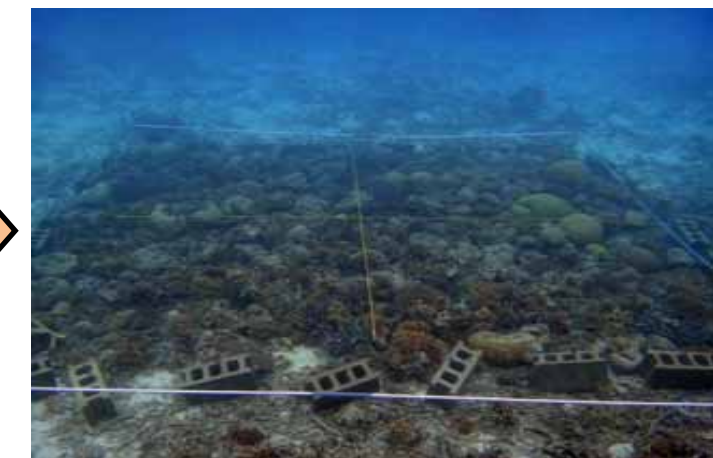
写真 2.14 移設2ヶ月後
